## DUOMO, P.ZZA

N. Intervento

**0939**

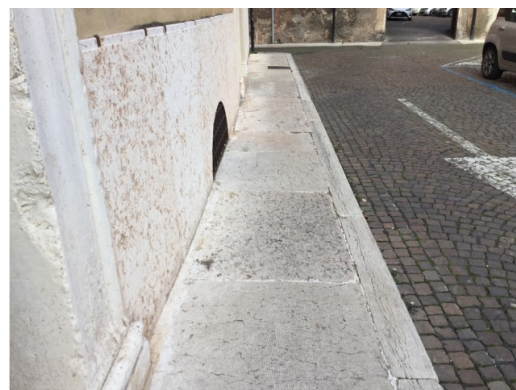
### Foto del rilievo

**Presenza di sconnessioni**, buche isolate, deformazioni della pavimentazione esistente, assenza di porzioni di essa.

La cordinata lungo il bordo del marciapiede sta cedendo

Adeguamento della pavimentazione dissestata tramite **demolizione e rifacimento del tappetino d'usura o sostituzione di parte di essa**, con finitura tale da rendere il piano di calpestio perfettamente complanare e raccordato adeguatamente alla pavimentazione esistente.

Occorre fare una buona rasatura della finitura superficiale per evitare di creare altre criticità sulla pavimentazione per le persone con difficoltà motorie.

Materiale suggerito: **Pietra di Prun**
