MAZZANTI, VIA

N. Intervento

0907

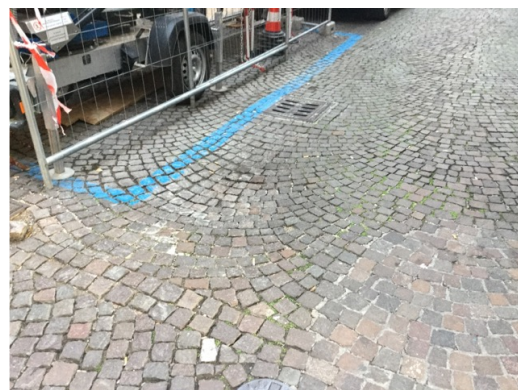
Foto del rilievo

Criticità

Presenza di sconnessioni, buche isolate, deformazioni della pavimentazione esistente, assenza di porzioni di essa.

Descrizione prestazionale dell'intervento

Adeguamento della pavimentazione dissestata tramite **demolizione e rifacimento del tappetino d'usura o sostituzione di parte di essa**, con finitura tale da rendere il piano di calpestio perfettamente complanare e raccordato adeguatamente alla pavimentazione esistente.

Occorre fare una buona rasatura della finitura superficiale per evitare di creare altre criticità sulla pavimentazione per le persone con difficoltà motorie.

Materiale suggerito: **Porfido cubetto 8x8**
