PESCHERIA VECCHIA, VIA

0930

Descrizione prestazionale dell'intervento

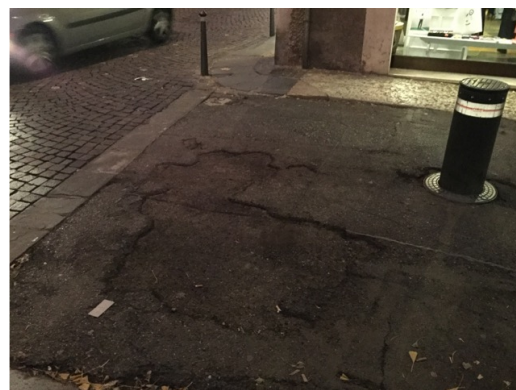
Foto del rilievo

Criticità

Presenza di sconnessioni, buche isolate, deformazioni della pavimentazione esistente, assenza di porzioni di essa.

Adeguamento della pavimentazione dissestata tramite **demolizione e rifacimento del tappetino d'usura o sostituzione di parte di essa**, con finitura tale da rendere il piano di calpestio perfettamente complanare e raccordato adeguatamente alla pavimentazione esistente.

Occorre fare una buona rasatura della finitura superficiale per evitare di creare altre criticità sulla pavimentazione per le persone con difficoltà motorie.

Materiale suggerito: **Asfalto**
