DUOMO, P.ZZA

N. Intervento

0933

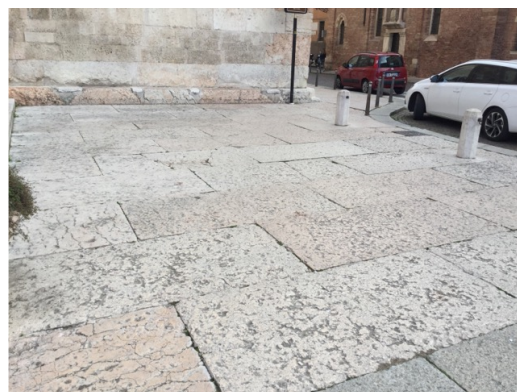
Foto del rilievo

Presenza di sconnessioni, buche isolate, deformazioni della pavimentazione esistente, assenza di porzioni di essa.

Adeguamento della pavimentazione dissestata tramite **demolizione e rifacimento del tappetino d'usura o sostituzione di parte di essa**, con finitura tale da rendere il piano di calpestio perfettamente complanare e raccordato adeguatamente alla pavimentazione esistente.

Occorre fare una buona rasatura della finitura superficiale per evitare di creare altre criticità sulla pavimentazione per le persone con difficoltà motorie.

Materiale suggerito: **Pietra di Prun**
