DA PORTO, VIA LUIGI

N. Intervento

2824

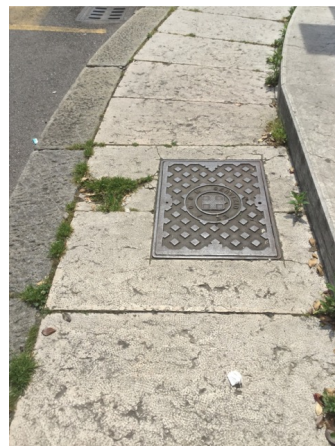
Foto del rilievo

Criticità

Presenza di sconnessioni, buche isolate, deformazioni della pavimentazione esistente, assenza di porzioni di essa.

Adeguamento della pavimentazione dissestata tramite **demolizione e rifacimento del tappetino d'usura o sostituzione di parte di essa**, con finitura tale da rendere il piano di calpestio perfettamente complanare e raccordato adeguatamente alla pavimentazione esistente.

Occorre fare una buona rasatura della finitura superficiale per evitare di creare altre criticità sulla pavimentazione per le persone con difficoltà motorie.

Materiale suggerito: **Pietra di Prun**
