BRA', P.ZZA

N. Intervento

2853

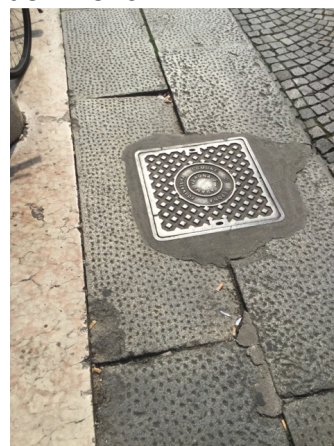
Foto del rilievo

Criticità

Presenza di sconnessioni, buche isolate, deformazioni della pavimentazione esistente, assenza di porzioni di essa.

Adeguamento della pavimentazione dissestata tramite **demolizione e rifacimento del tappetino d'usura o sostituzione di parte di essa**, con finitura tale da rendere il piano di calpestio perfettamente complanare e raccordato adeguatamente alla pavimentazione esistente.

Occorre fare una buona rasatura della finitura superficiale per evitare di creare altre criticità sulla pavimentazione per le persone con difficoltà motorie.
