# S. FRANCESCO AL CORSO, V.LO

## 2822

### Descrizione prestazionale dell'intervento

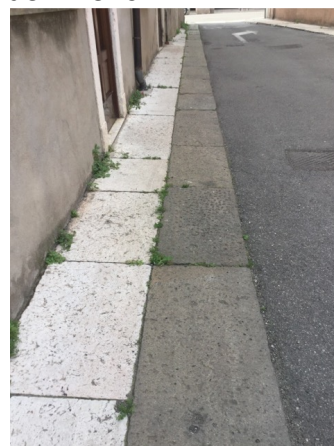
### Foto del rilievo

**Presenza di sconnessioni**, buche isolate, deformazioni della pavimentazione esistente, assenza di porzioni di essa.

Adeguamento della pavimentazione dissestata tramite **demolizione e rifacimento del tappetino d'usura o sostituzione di parte di essa**, con finitura tale da rendere il piano di calpestio perfettamente complanare e raccordato adeguatamente alla pavimentazione esistente.

Occorre fare una buona rasatura della finitura superficiale per evitare di creare altre criticità sulla pavimentazione per le persone con difficoltà motorie.

Materiale suggerito: **Pietra di Prun**
