MERCUZIO, VIA

N. Intervento

2810

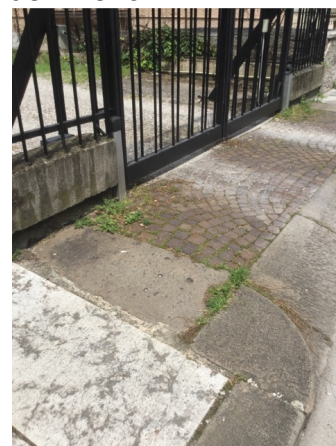
Foto del rilievo

Presenza di sconnessioni, buche isolate, deformazioni della pavimentazione esistente, assenza di porzioni di essa.

In coincidenza con il passo carraio.

Adeguamento della pavimentazione dissestata tramite **demolizione e rifacimento del tappetino d'usura o sostituzione di parte di essa**, con finitura tale da rendere il piano di calpestio perfettamente complanare e raccordato adeguatamente alla pavimentazione esistente.

Occorre fare una buona rasatura della finitura superficiale per evitare di creare altre criticità sulla pavimentazione per le persone con difficoltà motorie.

Materiale suggerito: **Granito**
