DA PORTO, VIA LUIGI

N. Intervento

2823

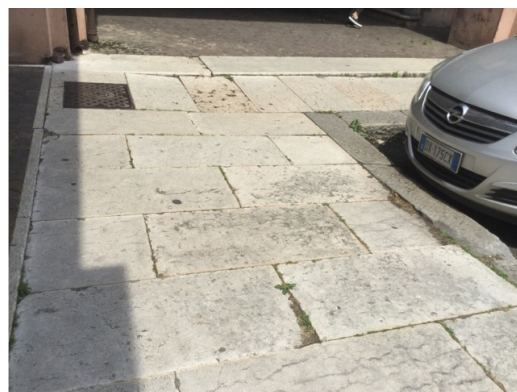
Foto del rilievo

Criticità

Presenza di sconnessioni, buche isolate, deformazioni della pavimentazione esistente, assenza di porzioni di essa.

Adeguamento della pavimentazione dissestata tramite **demolizione e rifacimento del tappetino d'usura o sostituzione di parte di essa**, con finitura tale da rendere il piano di calpestio perfettamente complanare e raccordato adeguatamente alla pavimentazione esistente.

Occorre fare una buona rasatura della finitura superficiale per evitare di creare altre criticità sulla pavimentazione per le persone con difficoltà motorie.

Materiale suggerito: **Pietra di Prun**
