DA PORTO, VIA LUIGI

2804

Descrizione prestazionale dell'intervento

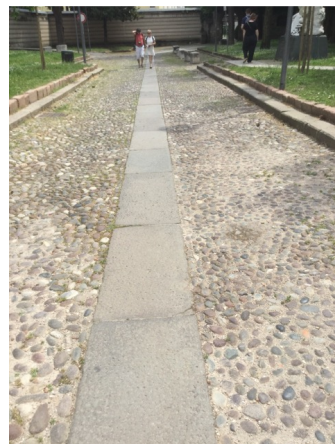
Foto del rilievo

Pavimentazione con **sconnessioni
dovute al ciottolo**

Miglioramento della pavimentazione esistente mediante a levigatura dei ciottoli, attenuando le asperità prodotte e successiva stilatura al fine di ottenere una maggiore complanarietà tra gli elementi costituenti la pavimentazione.

Intervento suggerito a lato del percorso in pietra, sino all'ingresso del museo e tomba di Giulietta.
