S. FRANCESCO AL CORSO, V.LO

2821

Descrizione prestazionale dell'intervento

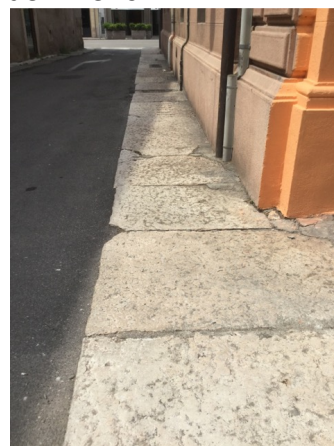
Foto del rilievo

Criticità

Presenza di sconnessioni, buche isolate, deformazioni della pavimentazione esistente, assenza di porzioni di essa.

Adeguamento della pavimentazione dissestata tramite **demolizione e rifacimento del tappetino d'usura o sostituzione di parte di essa**, con finitura tale da rendere il piano di calpestio perfettamente complanare e raccordato adeguatamente alla pavimentazione esistente.

Occorre fare una buona rasatura della finitura superficiale per evitare di creare altre criticità sulla pavimentazione per le persone con difficoltà motorie.

Materiale suggerito: **Pietra di Prun**
