## DA PORTO, VIA LUIGI

**2820**

### Descrizione prestazionale dell'intervento

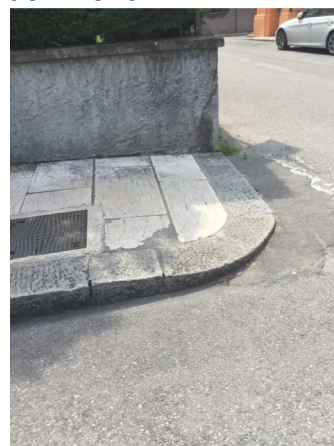
### Criticità

Scivolo con **pendenza eccessiva**

**Demolizione** della rampa esistente e **ricostruzione** della stessa con pendenza longitudinale tale da consentirne l'agevole superamento da parte di tutti (preferibilmente inferiore/uguale al 5%), e pendenza trasversale non superiore all'1%.

La pavimentazione dovrà essere antisdrucciolevole, uniforme e compatta.

La rampa dovrà avere larghezza non inferiore a cm 120 (se possibile larghezza 150 cm). Per lunghezze superiori a 10 m è necessario interrompere la rampa con un piano orizzontale intermedio di dimensioni non inferiori a cm 150x150.

Quando la differenza di quota fra i due piani (pedonale e carrabile) è maggiore di cm 20, si suggerisce di corredarla con cordolo battiruota o elemento di medesima risposta funzionale, nonché di corrimano, su almeno uno dei lati, visivamente percepibile anche a distanza al fine di ottenere anche una buona presegnalazione per ipovedenti.
