DA PORTO, VIA LUIGI

2817

Descrizione prestazionale dell'intervento

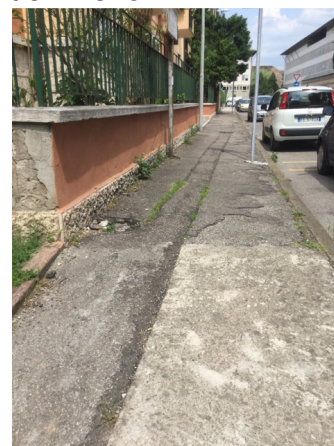
Foto del rilievo

Presenza di sconnessioni, buche isolate, deformazioni della pavimentazione esistente, assenza di porzioni di essa.

Adeguamento della pavimentazione dissestata tramite **demolizione e rifacimento del tappetino d'usura o sostituzione di parte di essa**, con finitura tale da rendere il piano di calpestio perfettamente complanare e raccordato adeguatamente alla pavimentazione esistente.

Occorre fare una buona rasatura della finitura superficiale per evitare di creare altre criticità sulla pavimentazione per le persone con difficoltà motorie.

Materiale suggerito: **Pietra di Prun**
