Comune di Verona  
**Arsenale Verona**

## Progetto di Recupero e Valorizzazione

## RELAZIONE TECNICA 1 - RESTAURO

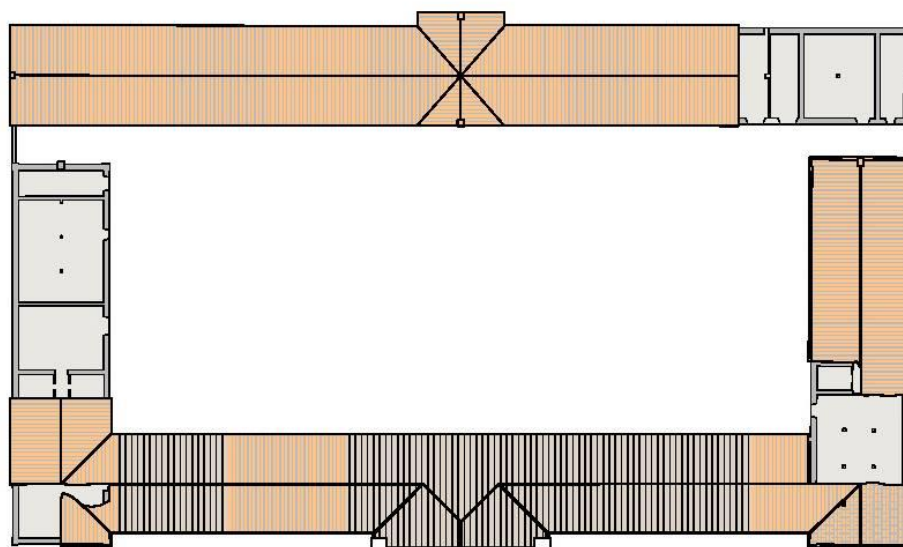
n. scheda **01**

I manti di copertura presentano, in alcune parti, un elevato stato di degrado, di mancata manutenzione e in altre parti sono stati ripristinati con materiali non consoni e provvisori. Alcuni corpi di fabbrica portano ancora il manto originario in coppi in uno stato di conservazione discreto.

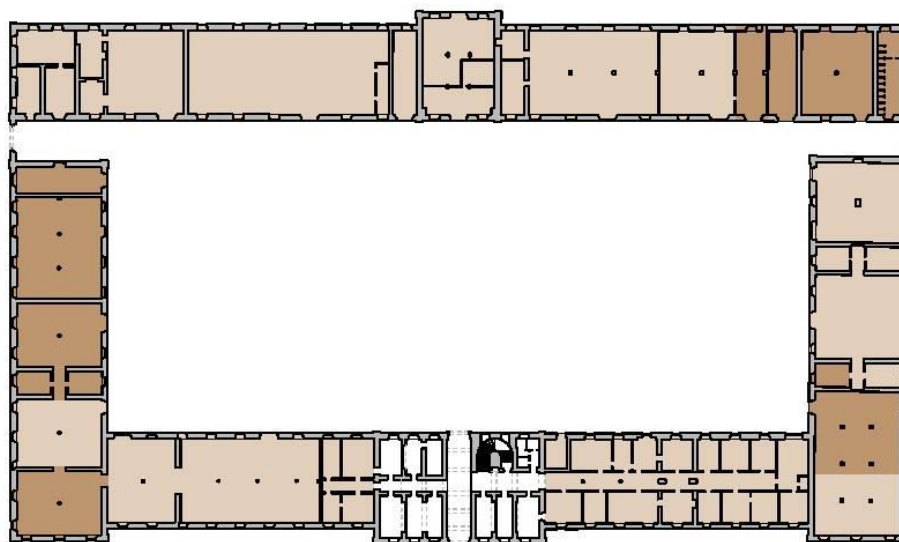
n. scheda **07**

- Struttura principale e secondaria in legno:**
  - 66% profil non degradati,
  - 20% degrado leggero,
  - 14% degrado elevato
- Struttura principale e secondaria in legno completamente crollata**

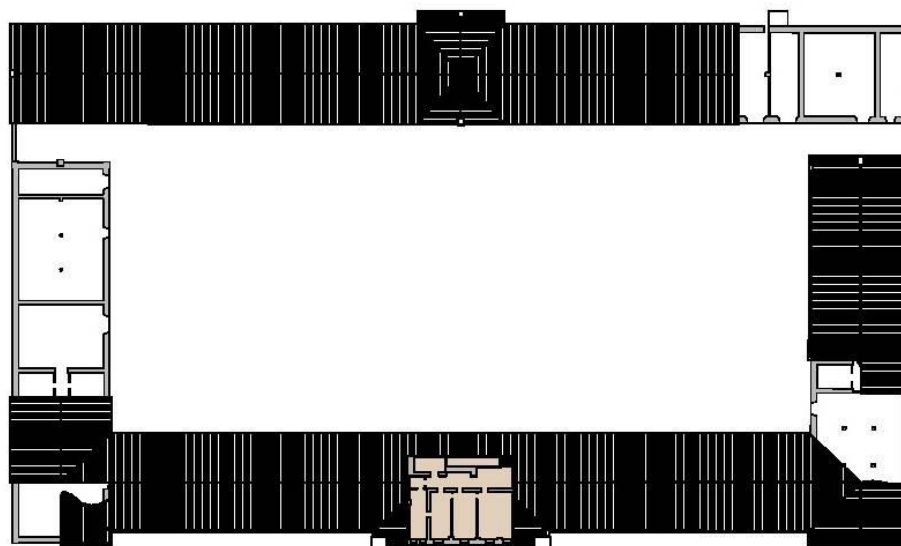
n. scheda **08**

- Struttura principale e secondaria in legno:**
  - 66% profilati non degradati,
  - 20% degrado leggero,
  - 14% degrado elevato
- Struttura principale e secondaria in legno completamente crollata**

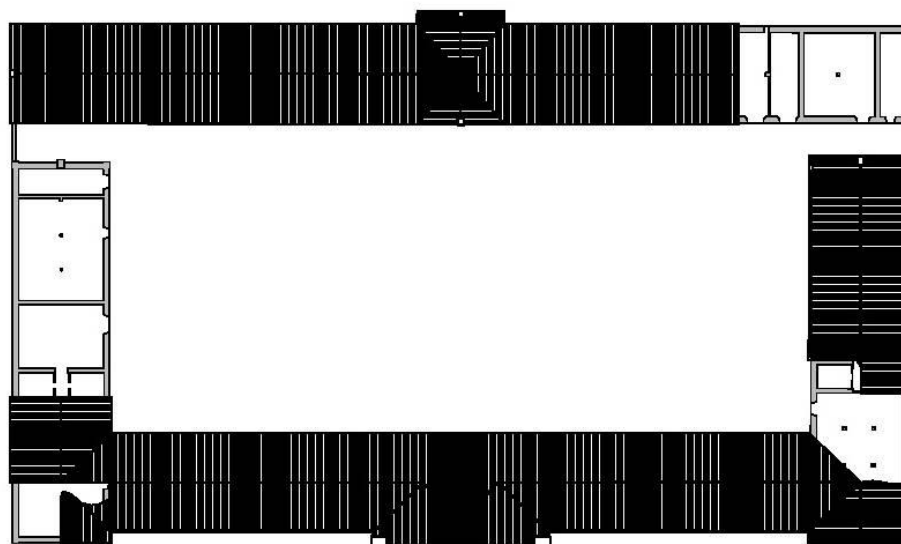
n. scheda **09**

- Struttura principale e secondaria in legno:  
- 66% profili non degradati,  
- 20% degrado leggero,  
- 14% degrado elevato
- Struttura principale e secondaria in legno completamente crollata

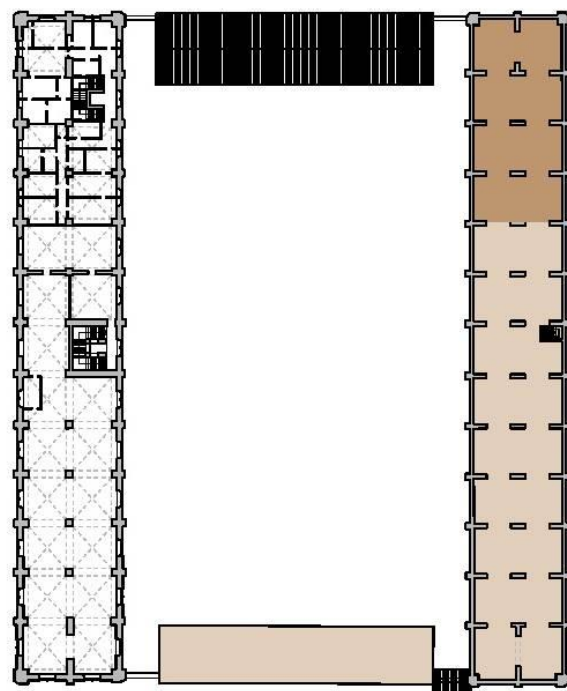
n. scheda **10**

- Struttura principale e secondaria in legno:**
  - 66% profili non degradati,
  - 20% degrado leggero,
  - 14% degrado elevato
- Struttura principale e secondaria in legno completamente crollata**

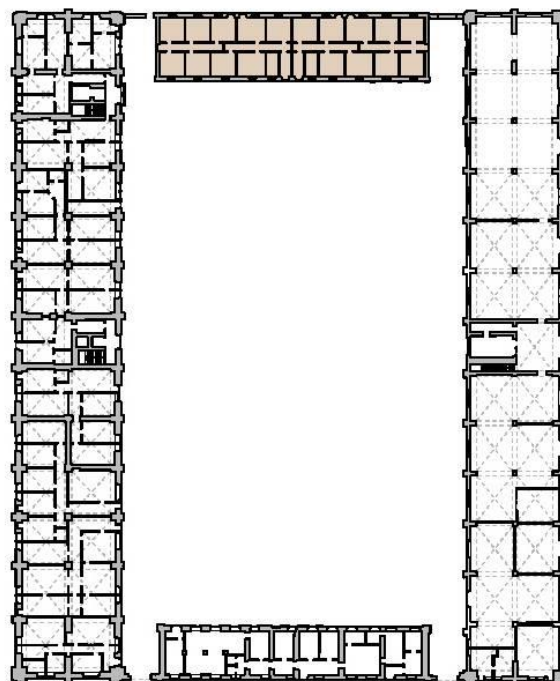
n. scheda **11**

- Struttura principale e secondaria in legno:**
  - 66% profili non degradati,
  - 20% degrado leggero,
  - 14% degrado elevato
- Struttura principale e secondaria in legno completamente crollata**

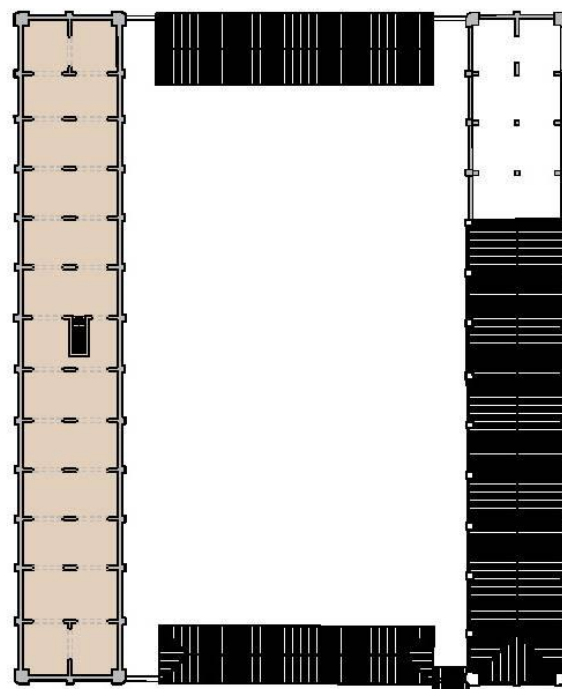
n. scheda 12

**Struttura principale e secondaria in legno:**  
- 66% profil non degradati,  
- 20% degrado leggero,  
- 14% degrado elevato

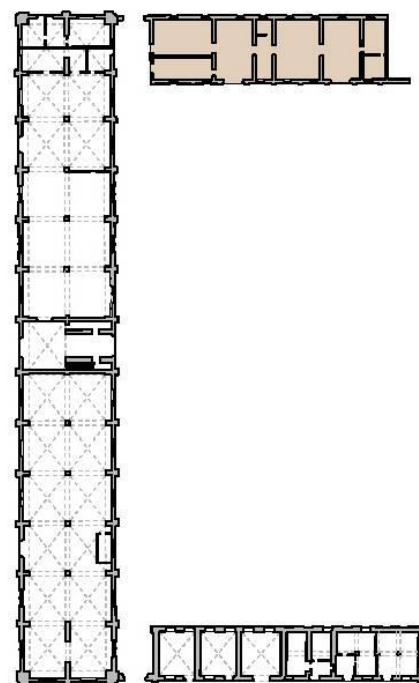
n. scheda **13**

**Struttura principale e secondaria in legno:**  
- 66% profilati non degradati,  
- 20% degrado leggero,  
- 14% degrado elevato

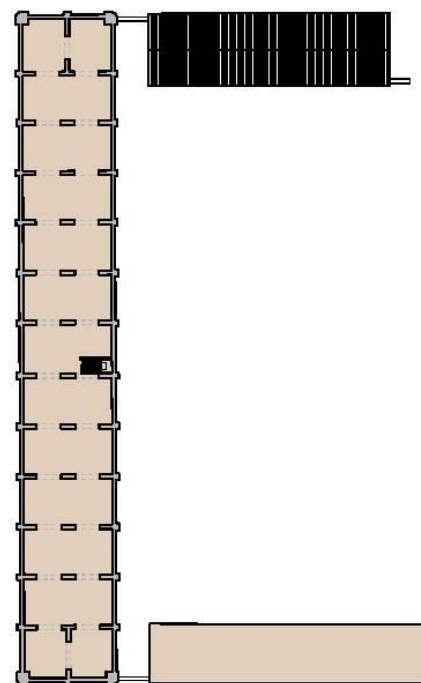
n. scheda **14**

**Struttura principale e secondaria in legno:**  
- 66% profil non degradati,  
- 20% degrado leggero,  
- 14% degrado elevato

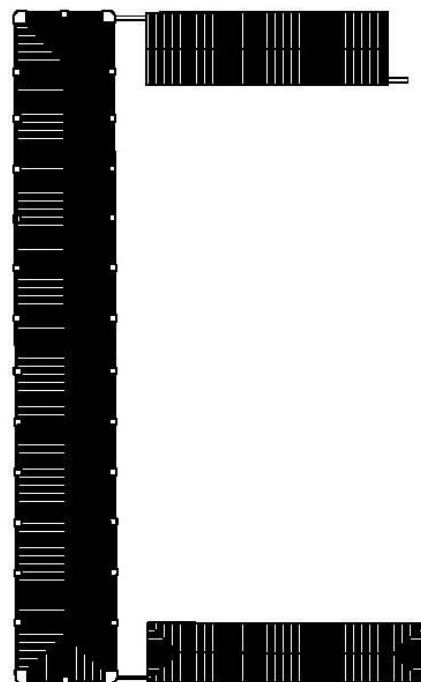
n. scheda 15

- Struttura principale e secondaria in legno:**
  - 66% profili non degradati,
  - 20% degrado leggero,
  - 14% degrado elevato
- Struttura principale e secondaria in legno completamente crollata**
