PIANO URBANISTICO ATTUATIVO DI INIZIATIVA PRIVATA - AMBITO ATO 4 - REPERTORIO 2B B1 AREA EX FORTE TOMBA VIA GOLINO

Comune di Verona

ANALISI DEL DEGRADO PROGETTI CONSERVATIVI E DI RESTAURO

B.2.7

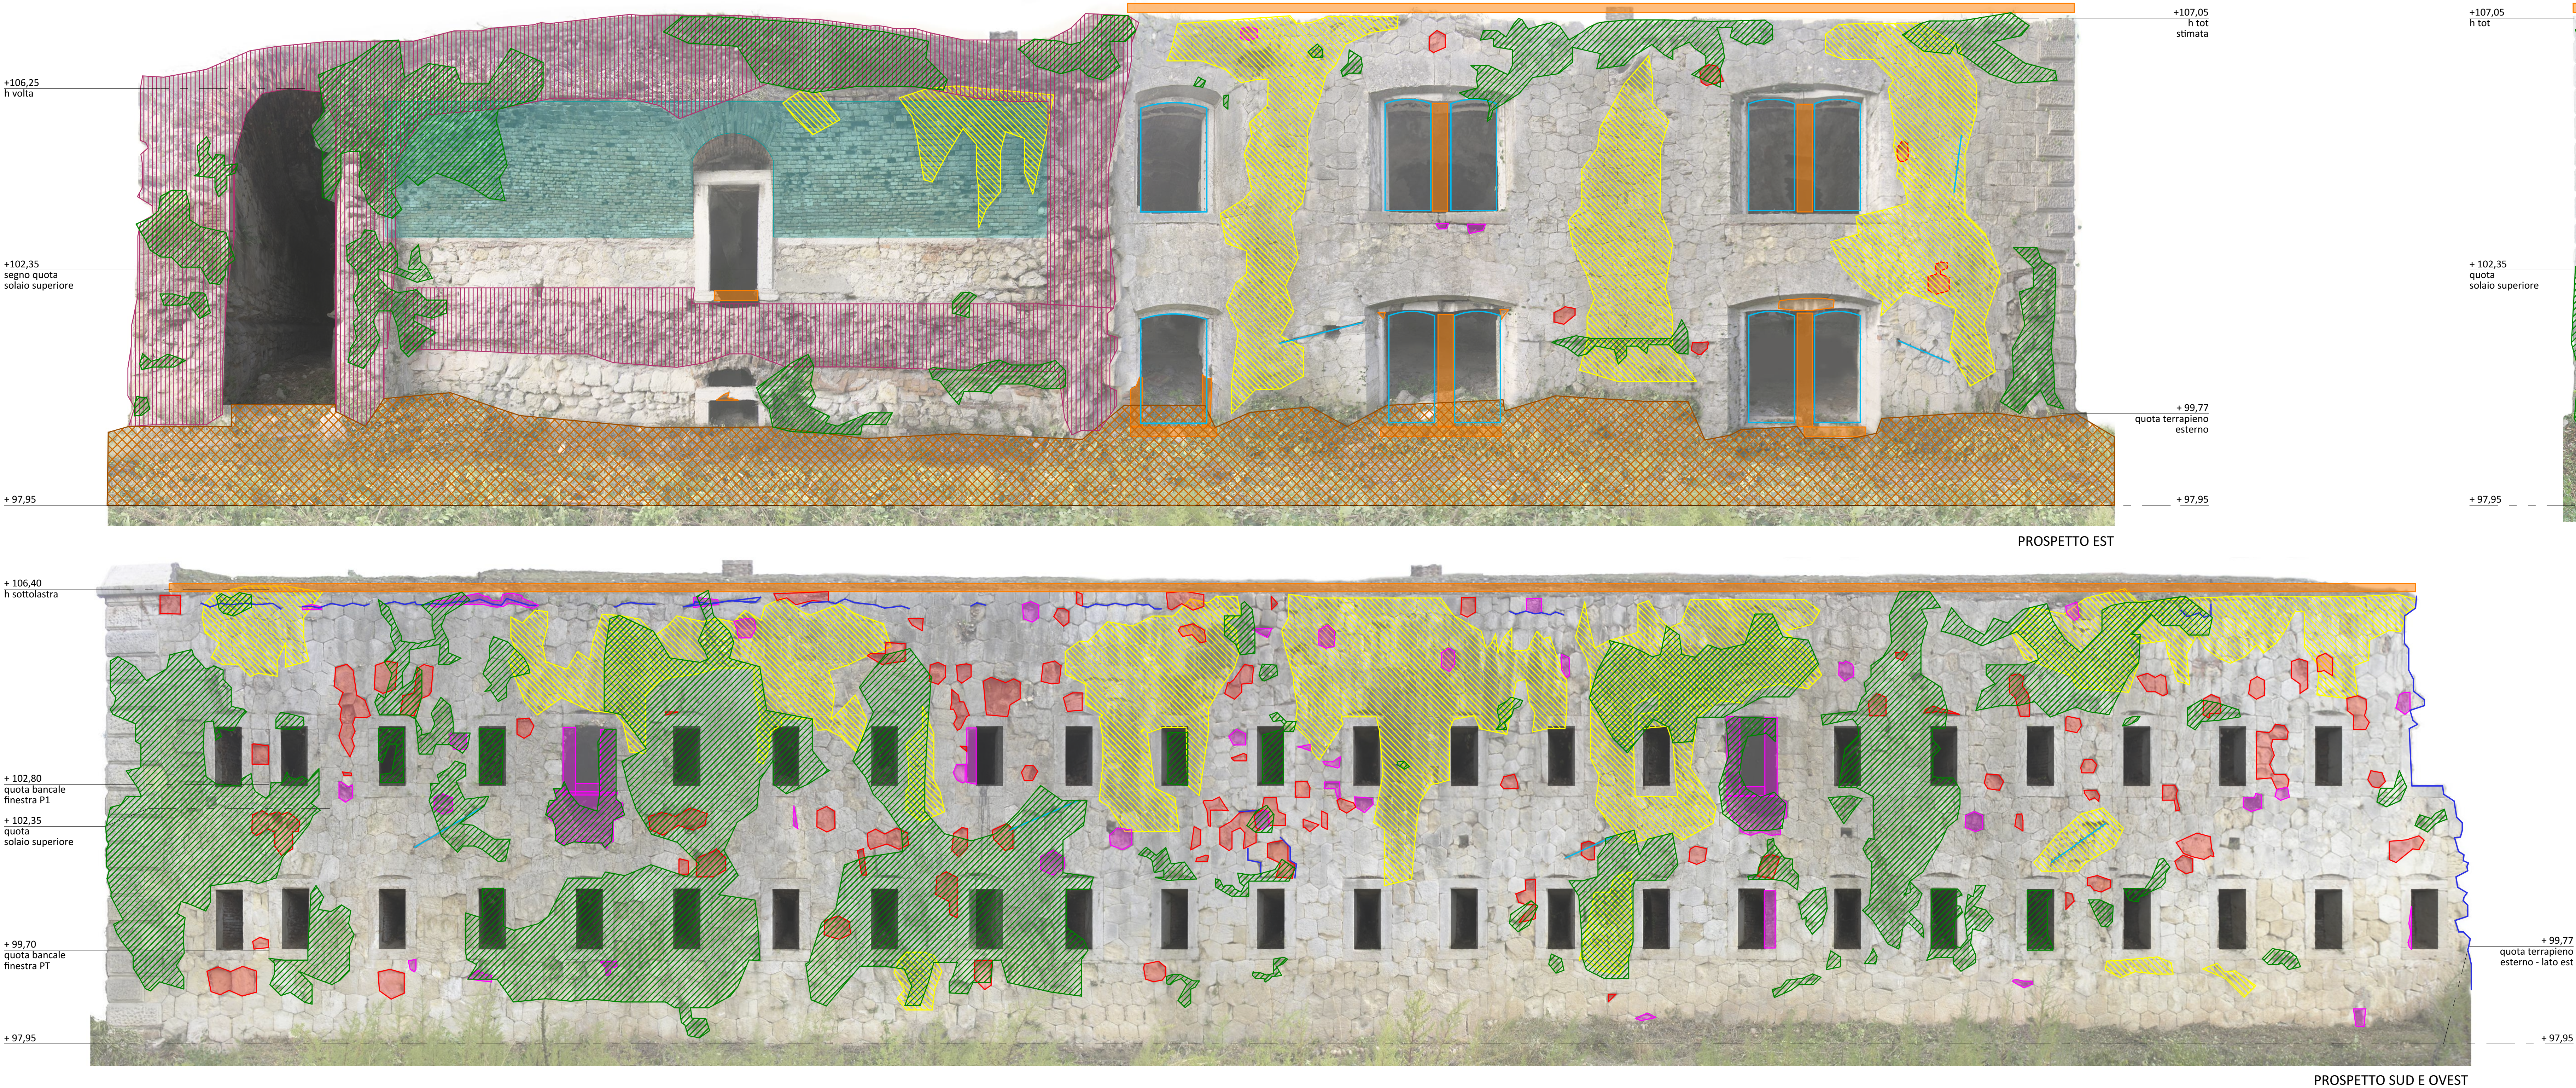
FENOMENI RICORRENTI SUI VARI MATERIALI COSTRUTTIVI (laterizi, pietra di Avesa, pietra calcarea compatta)

DISCONTINUITÀ, FRATTURE, LESIONI

DEPOSITI DI POLVERI ATMOSFERICHE, PARTICELLATO CARBONOSO, NEROFUMO, CRISTE NERE, PATINA BIOLOGICA, ATTECCIMENTO DI MICROFLORA

REMOZIONE DEL TERRAPIENO DALLA COPERTURA

ELEMENTI METALLICI ASPORTATI (capichave dei tranti, grate metalliche delle finestre)

VEGETAZIONE INFIESTANTE (ERBE E ARBUSTI)

PARTI INTERESSATE: strutture murarie di pietrame (apparecchio ad opus poligonale e apparecchio rustico), strutture murarie di laterizio (volte), opere murarie di copertura, terrapieno sulla copertura.

CAUSA: assestamenti strutturali, incuria, vandalismo, demolizioni strutturali.

- INTERVENTI CONSERVATIVI E DI RESTAURO
1. Disinfestazione dalla vegetazione spontanea: copertura e paramenti murari in alzata.

2. Rimozione del massetto di copertura disgregato e deteriorato. Reintegrazione e regolarizzazione del massetto, posa di doppia strato di guaina impermeabile elastomerica antiradice saldata a fiamma, posa del pacchetto drenante, costituzione del terrapieno e suo successivo inerbimento. Lo sfondamento della volta, probabilmente dovuto ad una bomba d'aereo, verrà ripristinato e consolidato in modo che ne sia mantenuta la percezione come danno storico.

3. Pulizia dei paramenti lapidei e laterizi a vista, esterni ed interni, mediante lavaggio generale con getto di acqua deionizzata a bassa pressione e spazzole di saggina. Sulle parti soggette ad attacchi biologici (micrroflora) o a efflorescenze saline (sali solubili) verrà preventivamente eseguiti i necessari trattamenti (biocida, estrazione di sali). Trattamento consolidante finale mediante stesura superficiale a pennello di acqua di calce.

4. Ricostruzione delle parti mancanti della cornice di gronda: verrà posto in opera un profilo di lattoneria di rame modellato sulla forma e dimensione dell'originario sporto delle copertine lapidee sommitali, previo consolidamento della fascia muraria di sommità, come previsto al punto successivo.

5. Revisione e ripristino dei paramenti murari di pietra a vista (opus poligonale a conci di tufo di Avesa), mediante saltuarie reintegrazioni e ricollocamenti (scuci-cuci) dei conci instabili o distaccati; risarcitura e ristilatura dei giunti di malta erosi o disgregati; saltuarie iniezioni consolidanti di malta di calce naturale (NHL 5) nella massa muraria decorsa.

6. Consolidamento e stabilizzazione delle sezioni murarie esposte in rottura, in seguito alle demolizioni novecentesche. Previa rimozione delle parti disgregate e instabili, le fratture verranno consolidate con iniezioni di malta di calce idraulica (NHL 5) e successivamente ristilati i giunti di malta della massa muraria; le fratture in piano o poco inclinate, soggette al ristagno di pioggia, saranno protette con bauletto di malta di calce idraulica, atto a favorire lo sgorgo.

7. Revisione e ripristino, con saltuarie reintegrazioni o ricollocamenti (scuci-cuci), del paramento laterizio a vista delle volte interne e del paramento di pietrame rustico delle pareti interne, risarcitura e ristilatura dei giunti di malta erosi o disgregati. I resti del paramento ad intonaco, ove se ne accerti l'originaria posa in opera, saranno consolidati; ove invece se ne accerti l'incongruenza verranno rimossi.

8. Consolidamento delle aperture in breccia nei muri interni, ove se ne ravvisi la necessità funzionale e dell'assetto distributivo.
