## S. FERMO, S.NE

**2501**

### Descrizione prestazionale dell'intervento

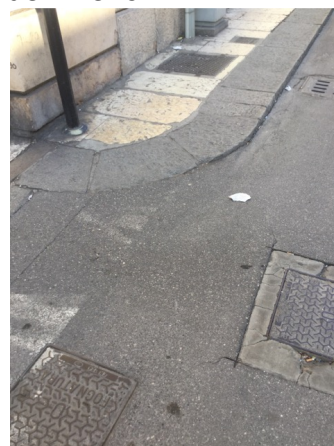
### Foto del rilievo

### Criticità

Scivolo con **pendenza eccessiva**

**Demolizione** della rampa esistente e **ricostruzione** della stessa con pendenza longitudinale tale da consentirne l'agevole superamento da parte di tutti (preferibilmente inferiore/uguale al 5%), e pendenza trasversale non superiore all'1%.

La pavimentazione dovrà essere antisdrucciolevole, uniforme e compatta.

La rampa dovrà avere larghezza non inferiore a cm 120 (se possibile larghezza 150 cm). Per lunghezze superiori a 10 m è necessario interrompere la rampa con un piano orizzontale intermedio di dimensioni non inferiori a cm 150x150.

Quando la differenza di quota fra i due piani (pedonale e carrabile) è maggiore di cm 20, si suggerisce di corredarla con cordolo battiruota o elemento di medesima risposta funzionale, nonché di corrimano, su almeno uno dei lati, visivamente percepibile anche a distanza al fine di ottenere anche una buona presegnalazione per ipovedenti.

Occorre fare una buona rasatura della finitura superficiale (attraverso la compattazione e la rullatura del materiale) per evitare di creare altre criticità sulla pavimentazione per le persone con difficoltà motorie. Ovvero non creare spessori e fonti di inciampo.
