## LEONCINO, VIA

**2578**

### Descrizione prestazionale dell'intervento

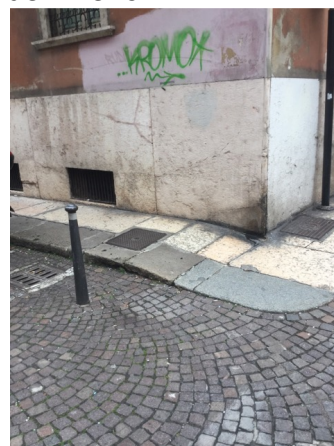
### Foto del rilievo

Scivolo con **pendenza eccessiva**

**Demolizione** della rampa esistente e **ricostruzione** della stessa con pendenza longitudinale tale da consentirne l'agevole superamento da parte di tutti (preferibilmente inferiore/uguale al 5%), e pendenza trasversale non superiore all'1%.

La pavimentazione dovrà essere antisdrucchiolevole, uniforme e compatta.

La rampa dovrà avere larghezza non inferiore a cm 120 (se possibile larghezza 150 cm). Per lunghezze superiori a 10 m è necessario interrompere la rampa con un piano orizzontale intermedio di dimensioni non inferiori a cm 150x150.

Quando la differenza di quota fra i due piani (pedonale e carrabile) è maggiore di cm 20, si suggerisce di corredarla con cordolo battiruota o elemento di medesima risposta funzionale, nonché di corrimano, su almeno uno dei lati, visivamente percepibile anche a distanza al fine di ottenere anche una buona presegnalazione per ipovedenti.
