SHAKESPEARE, VIA

Descrizione prestazionale dell'intervento

Data del sopralluogo: 27/06/2018

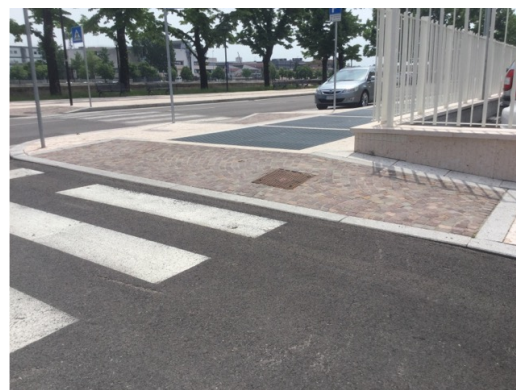
Foto del rilievo

Criticità

Scivolo con **pendenza eccessiva**

Demolizione della rampa esistente e **ricostruzione** della stessa con pendenza longitudinale tale da consentirne l'agevole superamento da parte di tutti (preferibilmente inferiore/uguale al 5%), e pendenza trasversale non superiore all'1%.

La pavimentazione dovrà essere antisdrucchiolevole, uniforme e compatta.

La rampa dovrà avere larghezza non inferiore a cm 120 (se possibile larghezza 150 cm). Per lunghezze superiori a 10 m è necessario interrompere la rampa con un piano orizzontale intermedio di dimensioni non inferiori a cm 150x150.

Quando la differenza di quota fra i due piani (pedonale e carrabile) è maggiore di cm 20, si suggerisce di corredarla con cordolo battiruota o elemento di medesima risposta funzionale, nonché di corrimano, su almeno uno dei lati, visivamente percepibile anche a distanza al fine di ottenere anche una buona presegnalazione per ipovedenti.

Occorre fare una buona rasatura della finitura superficiale (attraverso la compattazione e la rullatura del materiale) per evitare di creare altre criticità sulla pavimentazione per le persone con difficoltà motorie. Ovvero non creare spessori e fonti di inciampo.

Rimodellare entrambe le pendenze.

Materiale suggerito: **Porfido cubetto 8x8**
