## PIANO URBANISTICO ATTUATIVO

OGGETTO :    ANALISI TIPOLOGICA E MORFOLOGICA  
MURO DI CINTA IN SASSO

TAVOLA  
**4.2**

#### **P.U.A. SAN ZENO – SCHEDA NORMA 373 –**

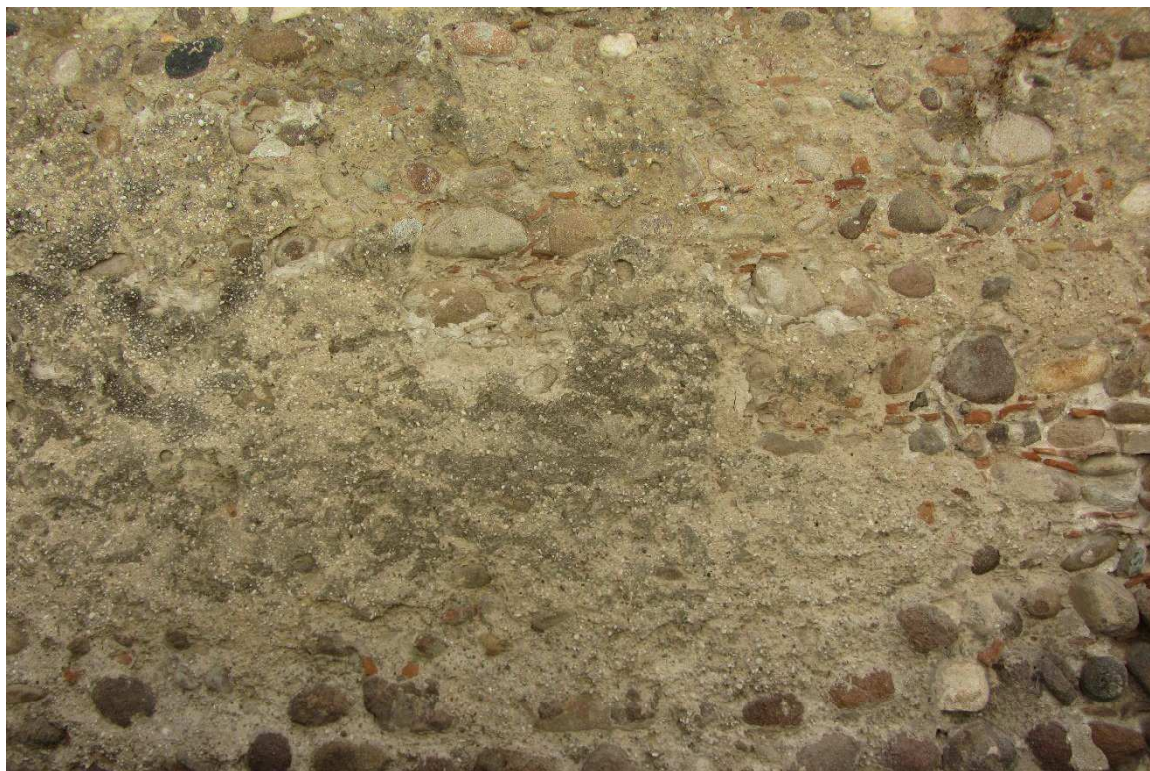
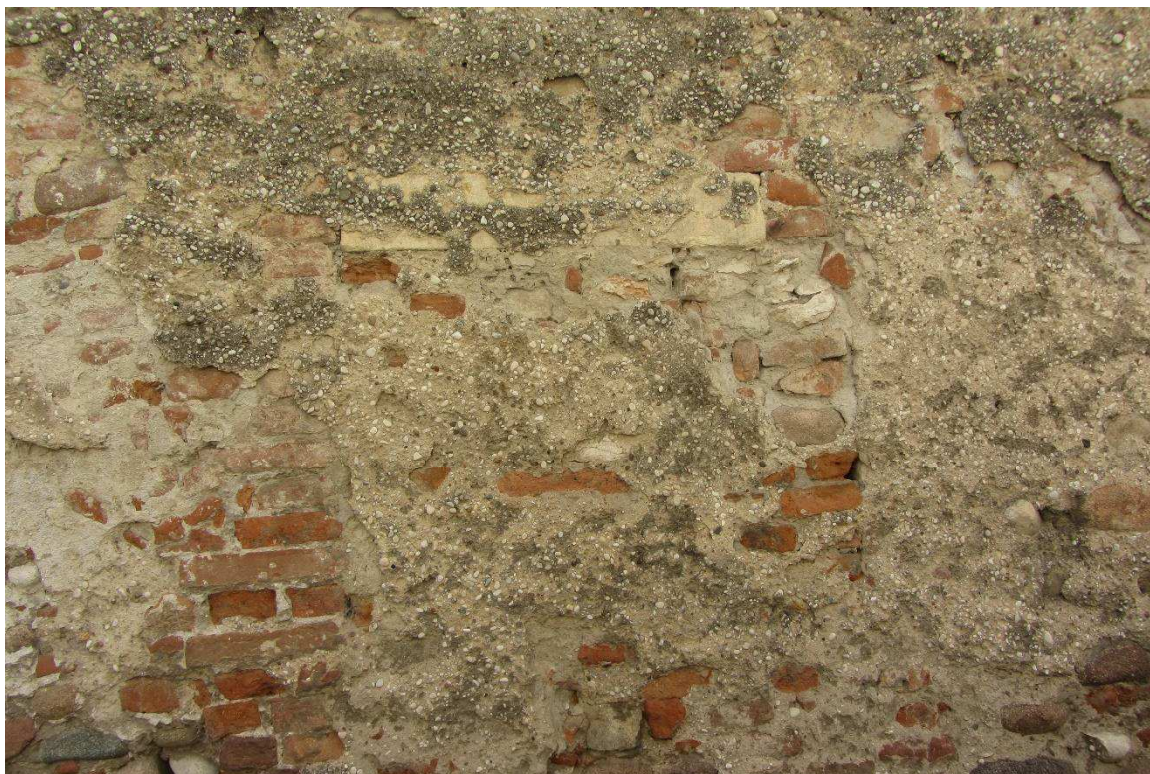
Il muro, in origine e durante tutto lo scorso secolo, non si presentava nelle attuali condizioni. È infatti rintracciabile la presenza di residui di intonaco che ricoprivano completamente la superficie esterna dello stesso. Le condizioni dell'intonaco sono molto peggiorate negli ultimi anni, portando quest'ultimo a distaccarsi e ad assumere un'alta friabilità, rendendolo così più esposto agli agenti atmosferici e quindi maggiormente soggetto ad un distacco.

*Figura 1 Residui dell'intonaco di rivestimento, ancora visibili sulla superficie del muro*

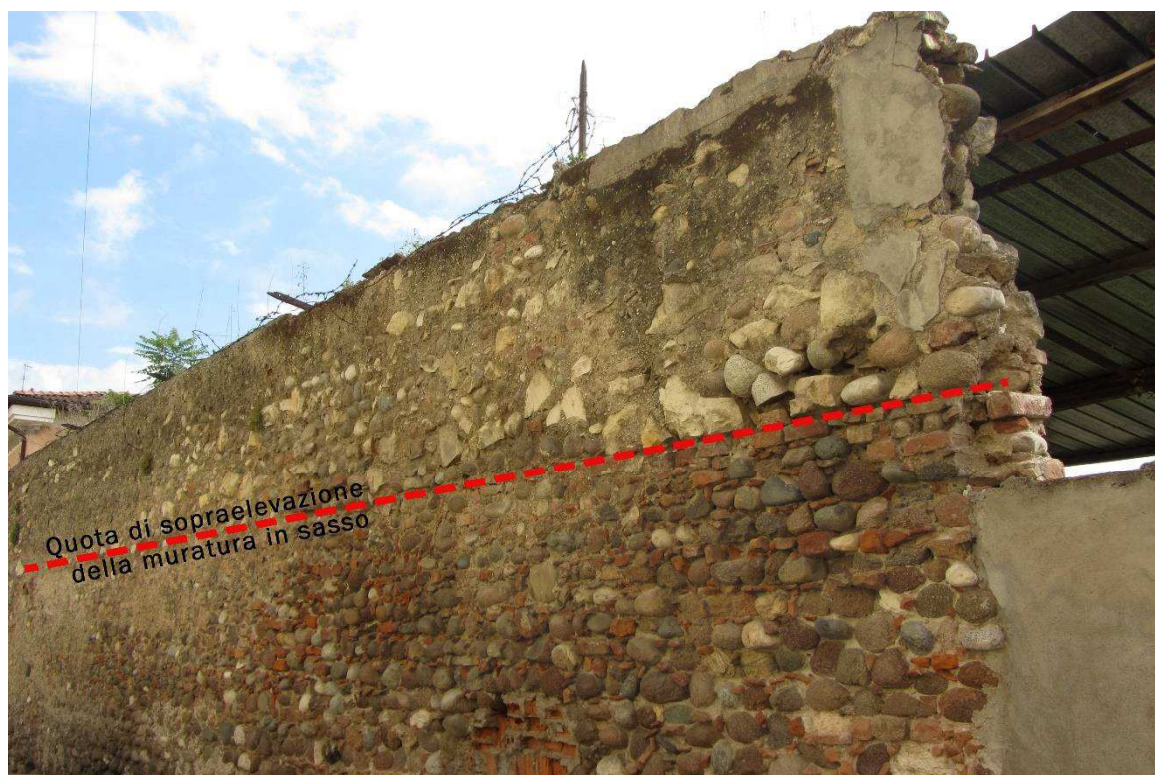
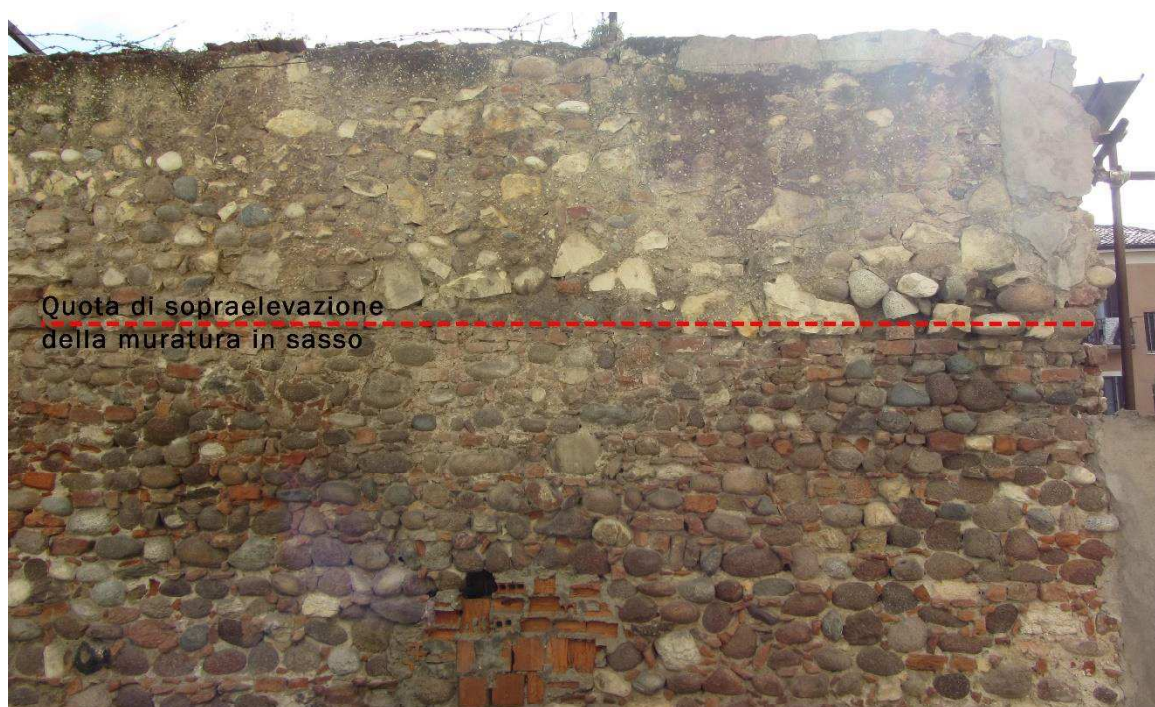
Grazie al distacco dello strato di rivestimento in intonaco, è stato possibile effettuare un'analisi visiva/qualitativa dello stato della muratura. Si osserva molto facilmente che a circa un'altezza di mt. 2,40-2,50 dal livello del marciapiede varia notevolmente la composizione del muro, passando da una struttura a pietrame misto di fiume di grandi e medie dimensioni, alternato a corsi regolari di mattoni in laterizio, ad una tessitura non regolare di pietra bianca sbazzata. Ciò è imputabile ad una sopraelevazione subita dal muro stesso, effettuata nel corso dello scorso secolo, per adeguare il muro di cinta alle variate esigenze dell'opificio. Si può quindi dire che l'attuale altezza e la composizione del muro di cinta, o almeno per una sua parte, non è quella originale.

*Figura 2 Individuazione della linea di attacco della sopraelevazione della muratura*

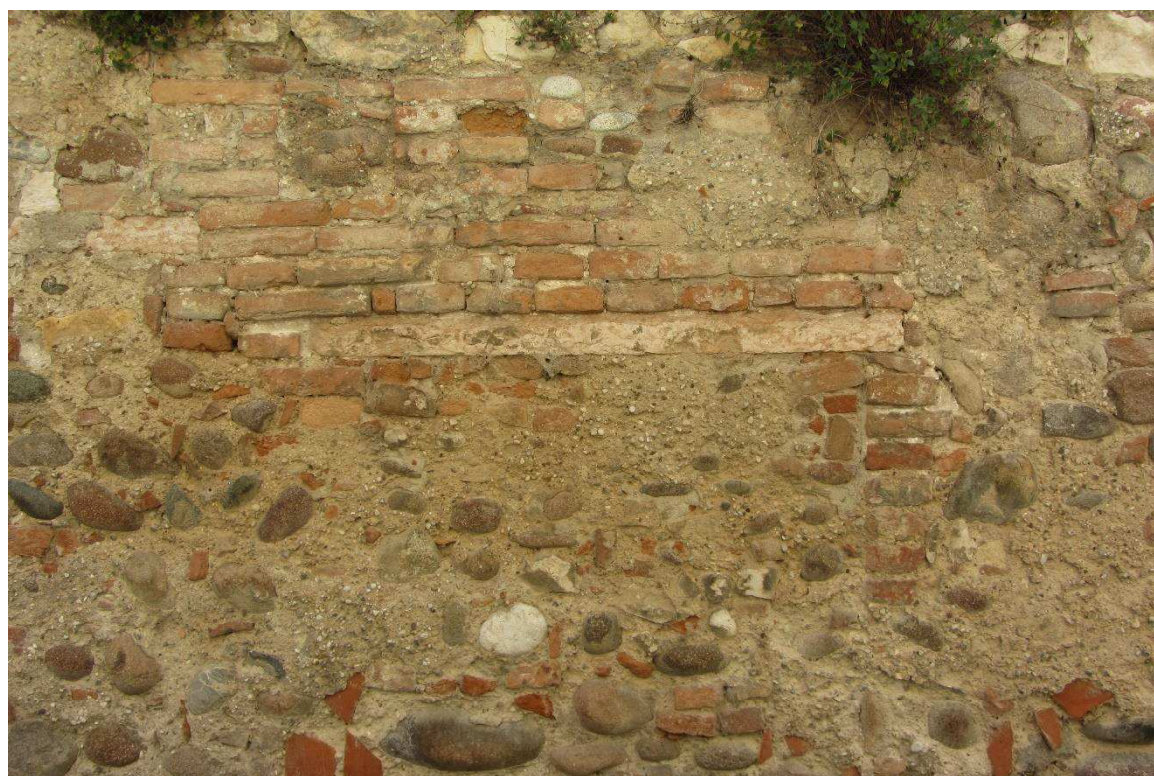
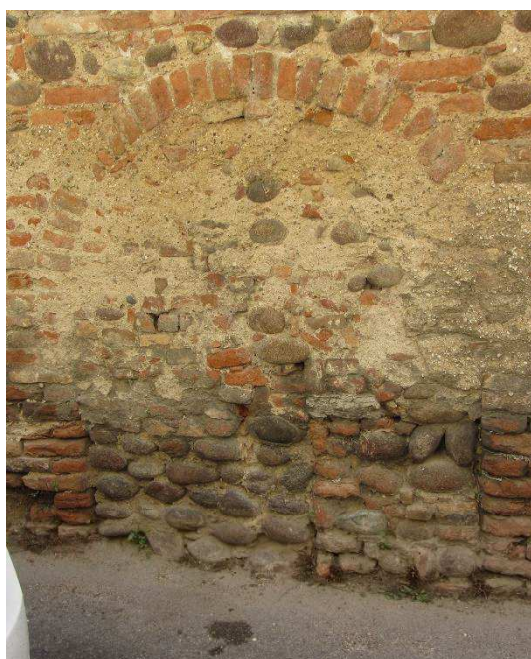
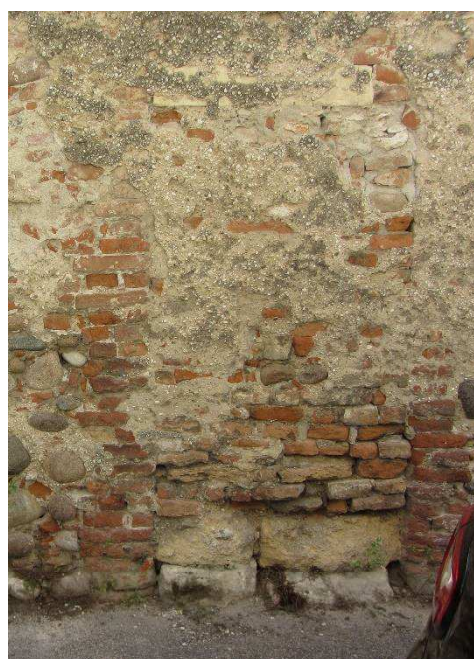
Sempre grazie al distacco dello strato di rivestimento, è stato possibile individuare l'esistenza e la collocazione di alcune aperture presenti nel suddetto muro. Si osserva quindi che non era esclusivamente un muro perimetrale ma un muro facente parte di alcune costruzioni, alle quali si accedeva direttamente attraverso le aperture collocate nel muro stesso. Le forometrie sono tutte definite da architravi in pietra o archi in muratura, elementi che suggeriscono anche la realizzazione delle stesse aperture in tempi e periodi storici differenti.

*Figura 3 Aperture murate, visibili sulla superficie del muro di cinta*

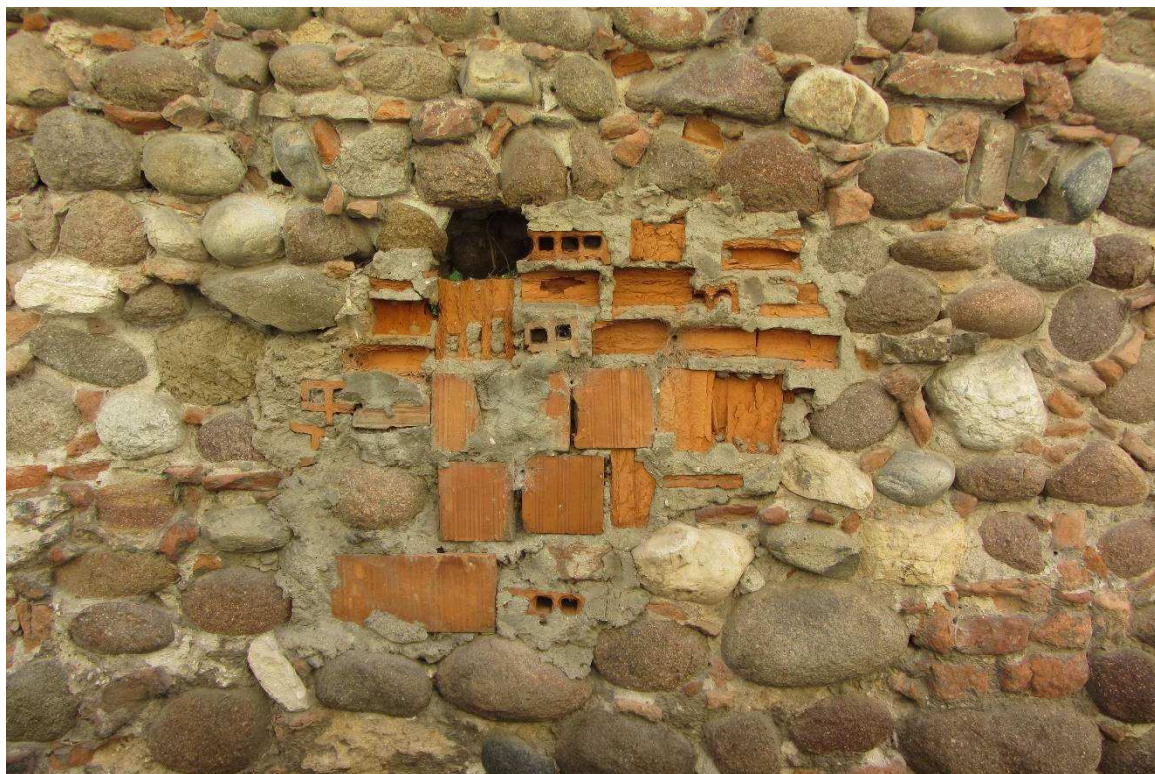
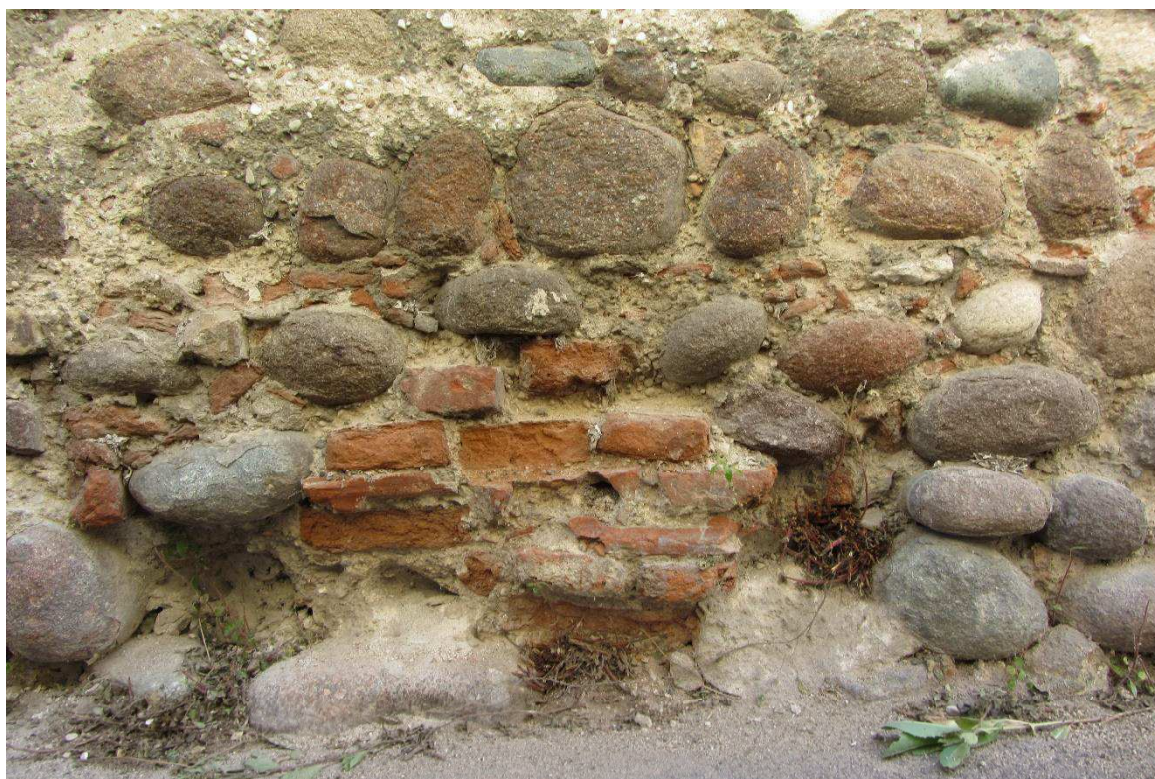
Infine sono da osservarsi i numerosi interventi di ripristino della muratura, in seguito a cedimenti o danni subiti dalla stessa, spesso realizzati con materiali non idonei o non omogenei come caratteristiche a quelli che compongono la struttura muraria.

*Figura 4 Esempi di elementi incoerenti inseriti all'interno del muro di cinta*

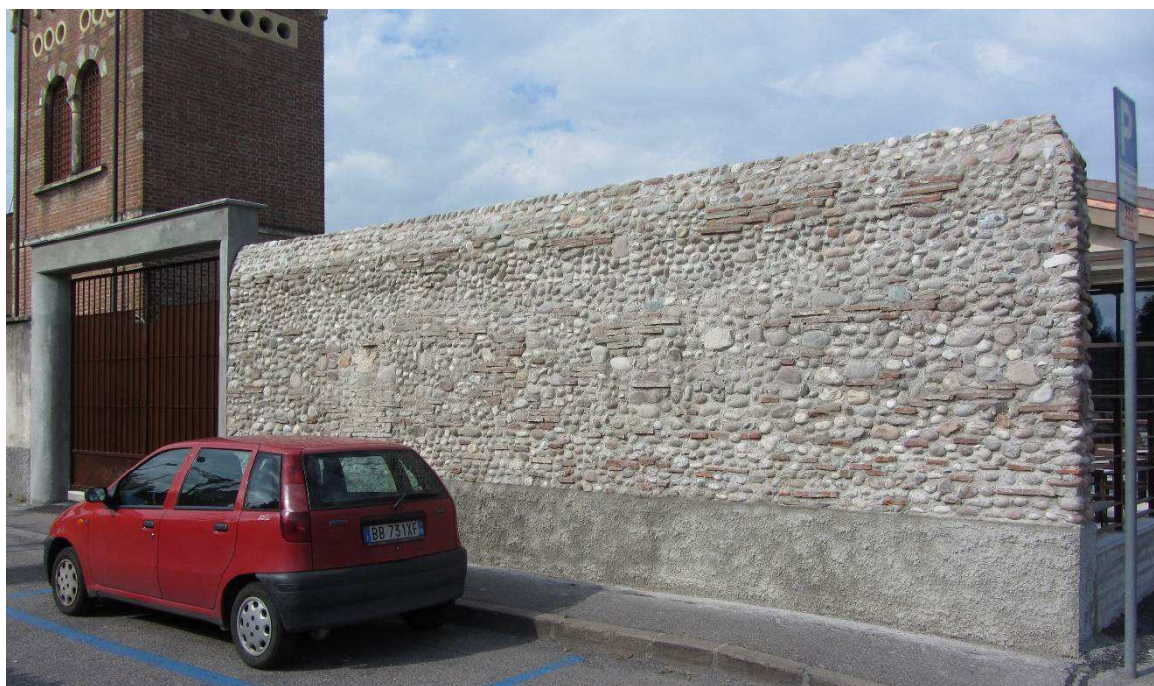
- 1) Per un'altezza di circa m. 1,00 dal terreno, la muratura realizzata ex-novo è stata ricoperta da uno strato di intonachino grezzo con una tonalità grigio chiara;
- 2) La muratura è stata realizzata con un'altezza media di circa m. 4,30, decisamente oltre le dimensioni degli altri tratti di muratura insistenti sull'area;
- 3) Il tratto conclusivo in sommità del muro stesso è stato realizzato disponendo le pietre, di medie e piccole dimensioni, in maniera da formare una strombatura verso l'alto dello spessore stesso, assumendo in sezione una forma a tronco di piramide;
- 4) La muratura è composta sia da pietre di fiume di medie e piccole dimensioni, sia di elementi in laterizio, disposti orizzontalmente e raggruppati tra di loro in punti

*Figura 7 Sezione 3 della muratura in sasso*

precisi: tali elementi saltano immediatamente all'occhio in quanto fuori luogo e non appartenenti alla tessitura della muratura in sasso.

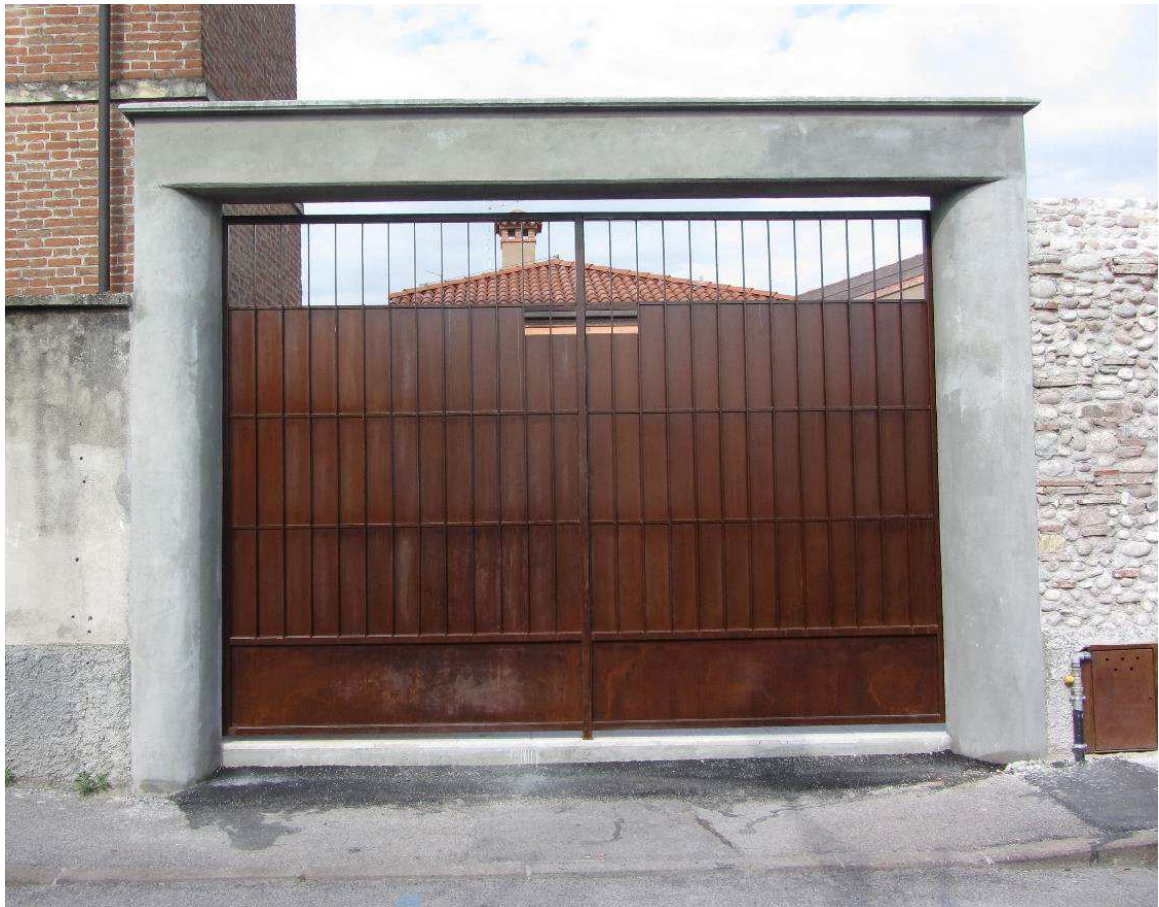
Sempre all'interno della presente sezione di muratura, è osservabile il ripristino di un cancello di accesso all'area: si osserva come lo stile dello stesso e le sue dimensioni indichino che la sua realizzazione sia localizzabile in un periodo postumo rispetto alla realizzazione della muratura. Da sottolineare però la scelta di chiusura dello stesso con una cancellata composta da una lastra piena in acciaio non trattato, corrispondente in parte agli elementi di chiusura scelti ed utilizzati nella sezione 2 della muratura e rintracciabili anche nelle sezioni 4 3e 6.

*Figura 8 Portale e cancello presenti all'interno della sezione 3 della muratura*

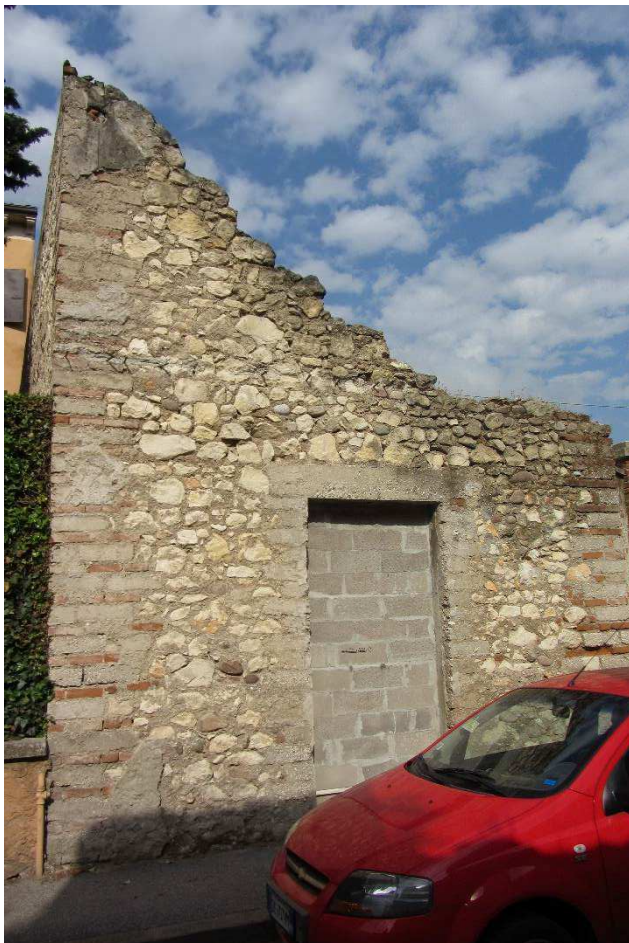
*Figura 11 Apertura, ad oggi murata, presente nel muro di cinta lungo vicolo Abazia*

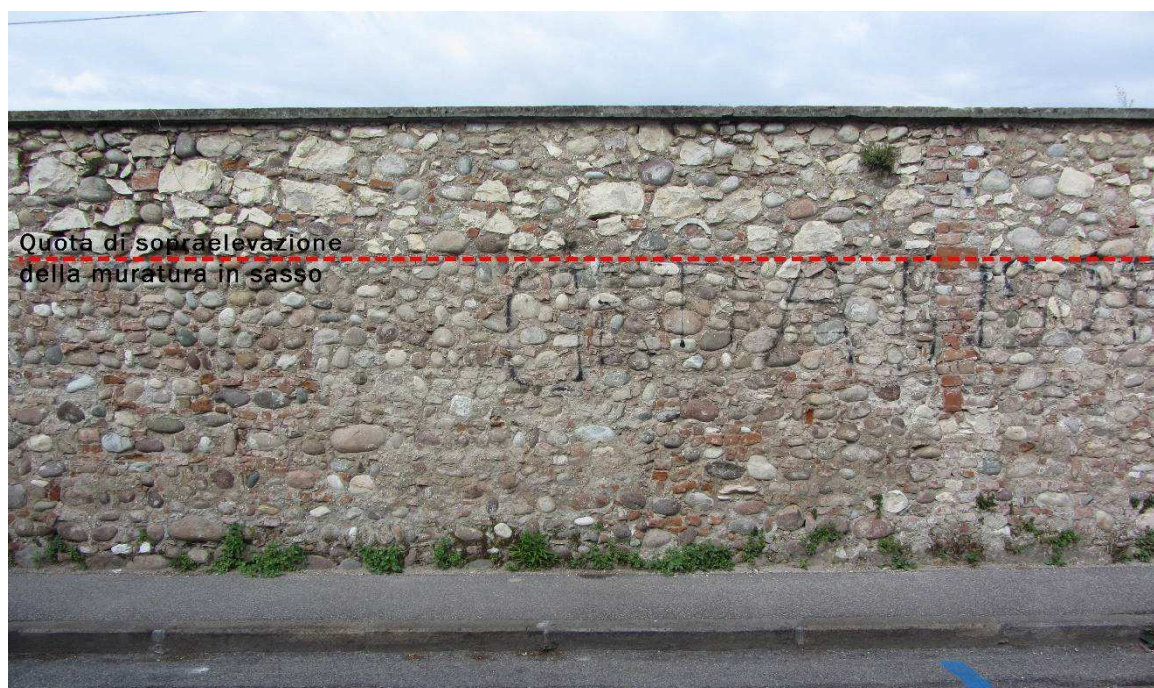
Anche in questa sezione muraria, come nella precedente, l'altezza della muratura in sasso va da circa m. 2,90 ai m. 2,60 al suo termine. La composizione è molto simile in caratteristiche alla composizione della sezione 1 della muratura, come in quest'ultima, è facilmente rintracciabile l'aumento in altezza che venne realizzato sulla muratura stessa. A differenza delle precedenti sezioni, la sezione 4 presenta una mensola in cemento appoggiata all'estremità superiore della muratura, a chiusura della stessa.

*Figura 12 Sezione 4 del muro di cinta in sacco con indicazione della quota di sopraelevazione*

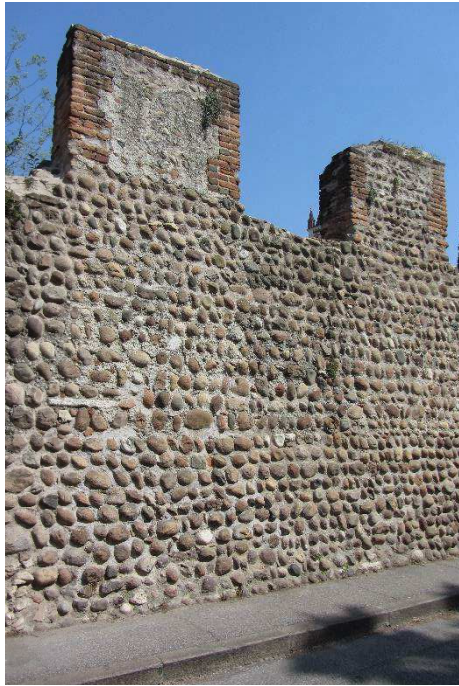
*Figura 14 Merlature realizzate all'interno della sezione 5*

Dall'incrocio con via Pontida, lungo tutto vicolo Abazia, la muratura presenta un'altezza che varia dai circa m. 2,70 ai m. 3,00 (la variazione è imputabile alla leggera pendenza del vicolo). Al termine della sezione si possono osservare degli elementi particolari, posti in sommità alla muratura: mentre per tutto il suo sviluppo il muro in sasso è concluso da una serie regolare di pietre di fiume disposte in direzione verticale (stessa scelta si rintraccia nella realizzazione ex-novo della sezione 2 e nella sezione 6 e 7), al termine dello stesso sono presenti una serie di 10 merli a stile guelfo, realizzati con lo stesso materiale della muratura. Tali elementi risultano un

po' estranei, fuori dal loro contesto originale, visto che sono stati sicuramente realizzati circa due secoli fa.

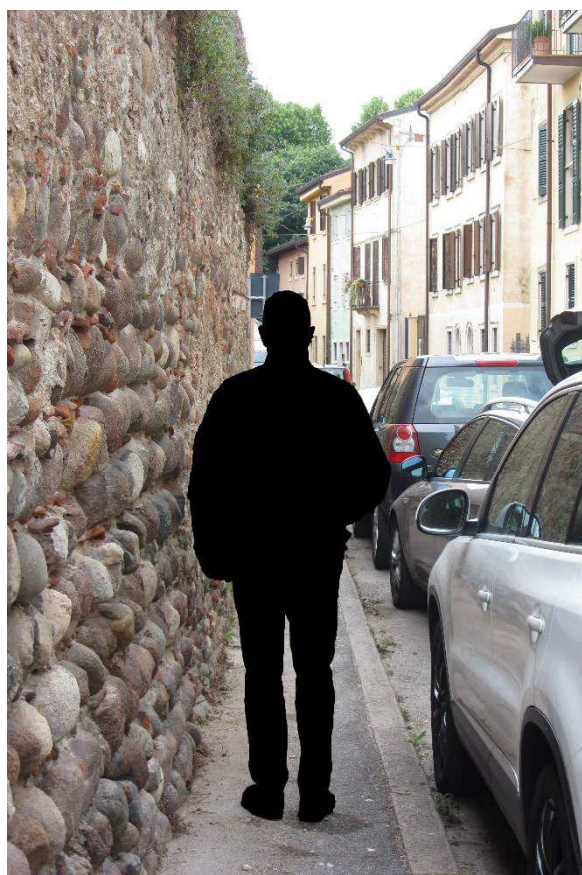
*Figura 17 Larghezza utile del marciapiede all'altezza del massimo spanciamiento del muro di cinta*

La muratura, per tutto il suo sviluppo lungo vicolo Broglio, presenta un notevole spanciamiento, dovuto sia al leggero cedimento del terreno, che alla scarsa consistenza delle malte di finitura, che permette quindi alle pietre che lo compongono di spostarsi dalla loro disposizione originaria. Tale spanciamiento in particolare comporta un notevole disagio per tutti coloro che si trovano a percorrere il marciapiede dal lato della muratura: se infatti all'altezza della u.m.i. 1 ed al termine della u.m.i. 3 il marciapiede ha una larghezza pari a m. 1,28 (vedi TAV 4.1), all'altezza dello spanciamiento la larghezza utile si riduce ad appena m. 0,82. Si sottolinea inoltre che dal lato del muro di cinta sono localizzati anche una serie di

parcheggi pubblici: qual ora vi fosse un automezzo parcheggiato in questi parcheggi, la

larghezza utile viene ridotta maggiormente, a causa degli specchietti retrovisori sporgenti dai mezzi (vedi Fig.17 a lato).

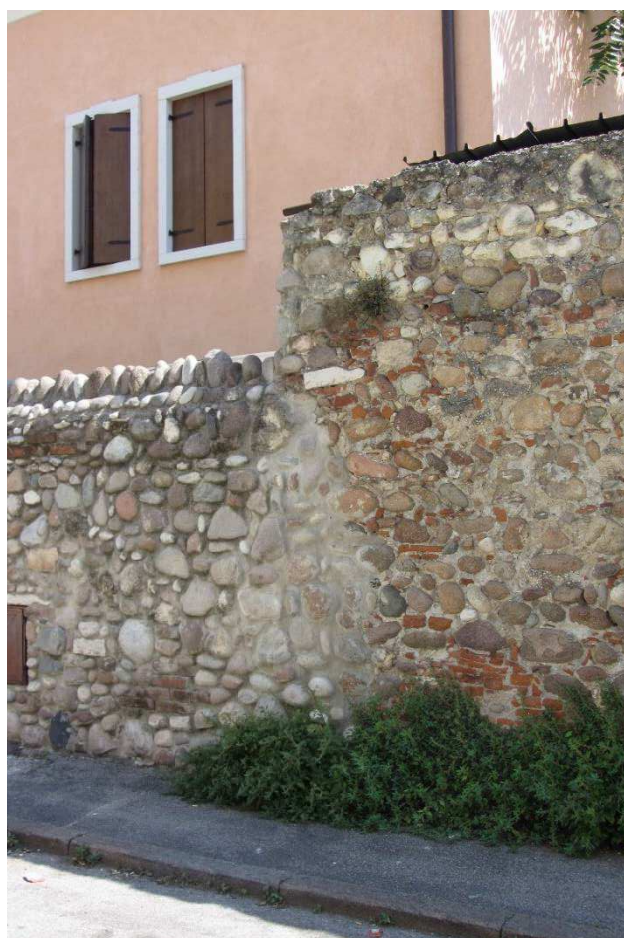
*Figura 18 Punto di contatto tra la muratura ex-novo e il tratto a confine con l'area di progettazione*

Nel punto di contatto con la muratura ex-novo si può osservare immediatamente la differenza di altezza, causata dalla sopraelevazione della ex- muratura di cinta dell'opificio. In questo punto si osserva anche la leggera mancanza di coerenza del legante della muratura, situazione che si osserva anche per tutta la sua lunghezza e causa di una diminuzione della sicurezza strutturale della muratura.

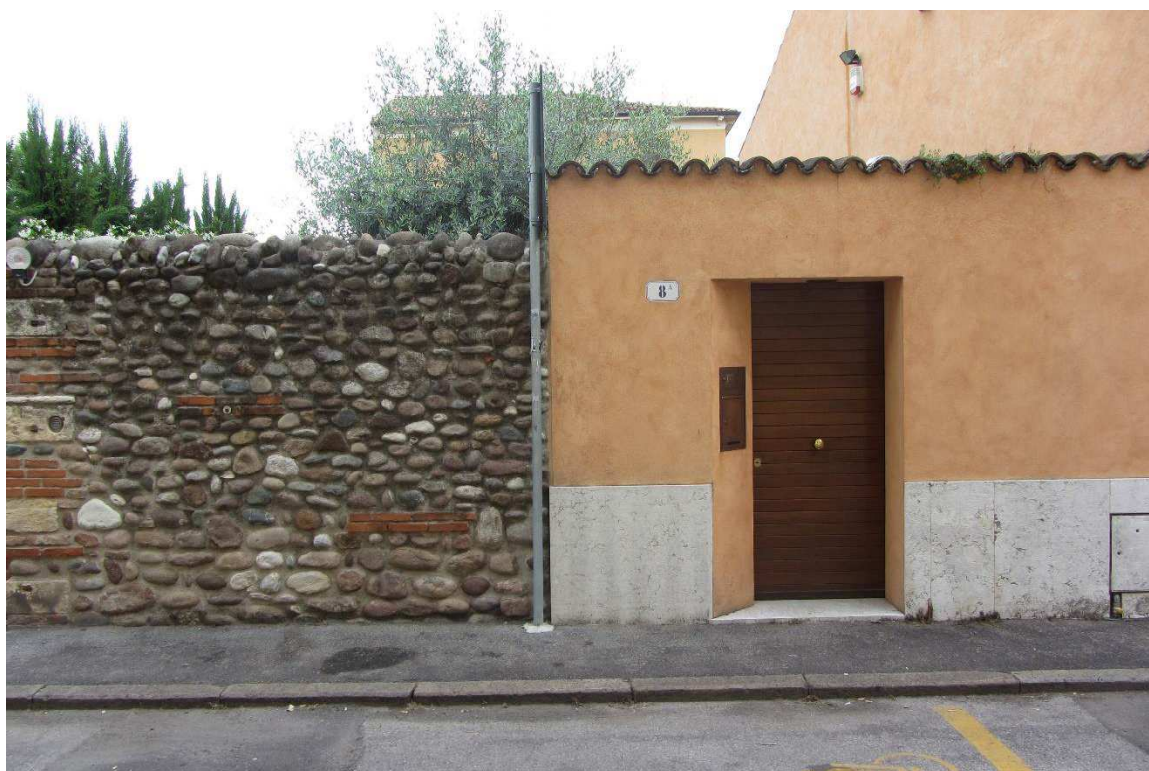
A sud dell'area di progetto, la muratura presenta due accessi carrai, e dopo di essi “muore” entrando in contatto con un tratto di muratura intonacata, che racchiude al suo interno, anch'esso, una corte privata. Il caso in esempio è molto importante, perché probabilmente l'aspetto che ora assume questo tratto di muratura precedentemente era assunto da tutto il muro di cinta dell'opificio, così come già anticipato. Nell'ottica di recupero del muro di cinta l'esempio della muratura intonacata, assieme alla tipologia originale della muratura, potrebbero essere gli elementi generatori della nuova composizione e del nuovo aspetto del muro di cinta, dopo i necessari interventi di recupero e messa in sicurezza.

*Figura 19 Punto di contatto tra la muratura ex-novo, realizzata secondo le tecniche tradizionali, e la muratura intonacata*
