## **Comune di VERONA**

*PIANO URBANISTICO ATTUATIVO DEL SASSO - SEZANO*

### **VALUTAZIONE DI COMPATIBILITA' IDRAULICA D.G.R.V. 2948/2009**

**Integrazioni richieste dal Consorzio di Bonifica Alta Pianura Veneta**

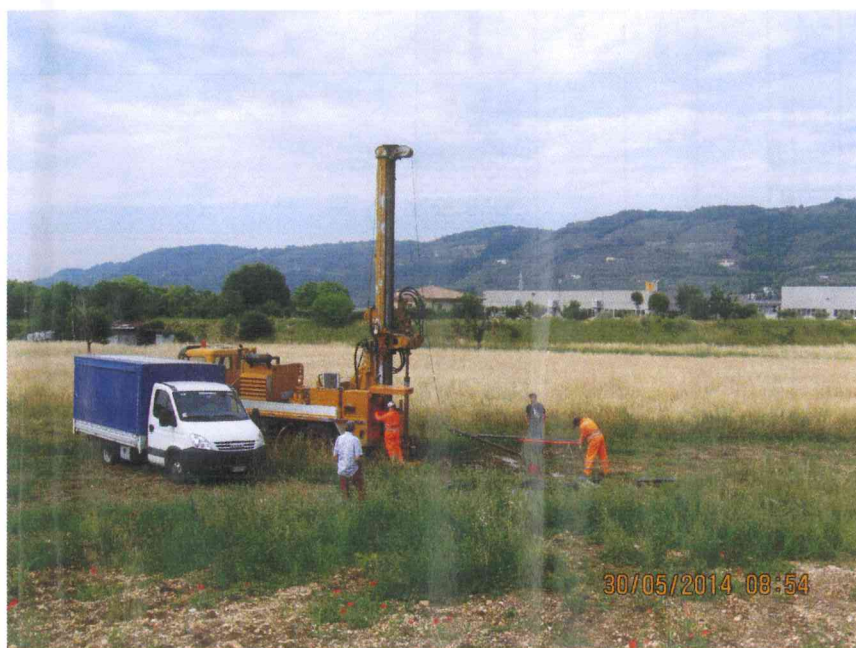
Fig. 1: la esecuzione della trivellazione

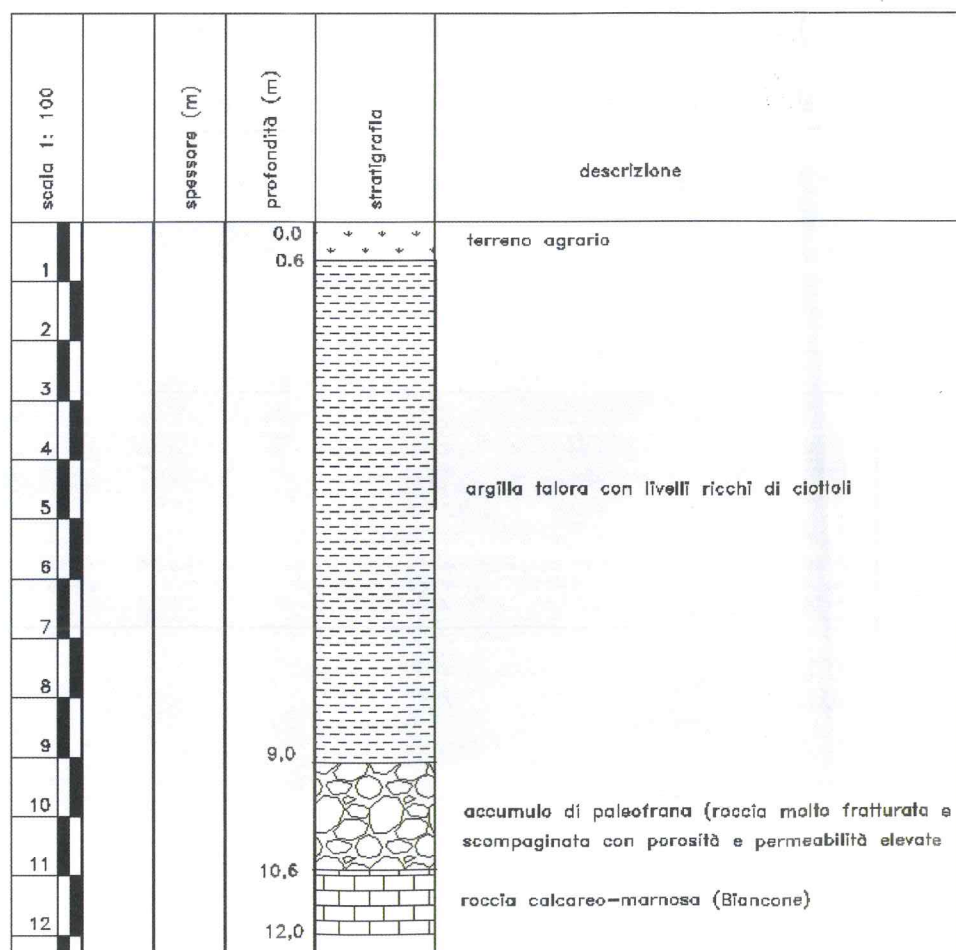
Fig. 2: stratigrafia del sondaggio

E' utile rilevare che anche la roccia calcarea è permeabile ma con valori molto più bassi dell'accumulo sovrastante che è il corpo recettore principale e prevalente della dispersione.

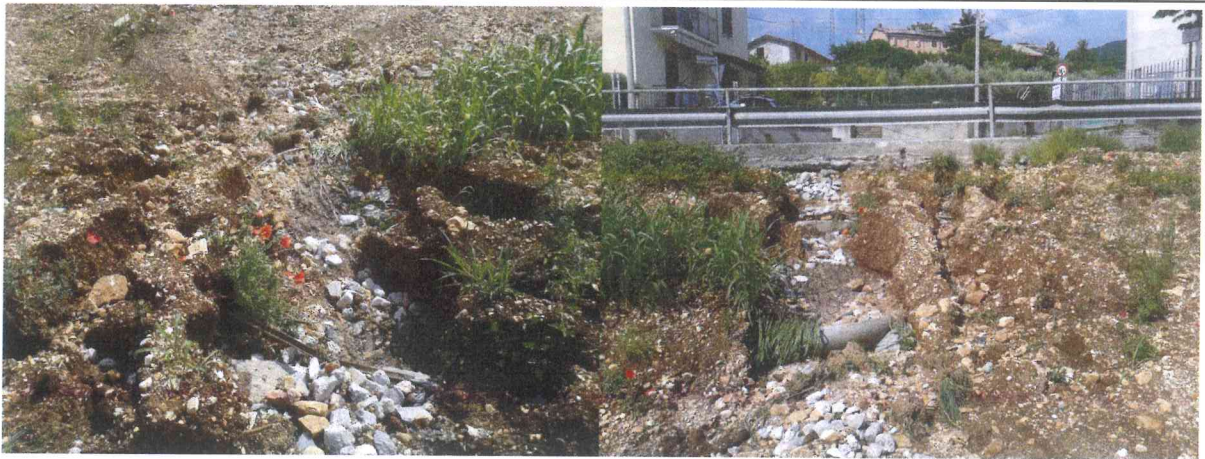
La Valutazione di Compatibilita' Idraulica del 29 aprile 2014 aveva esaminato la possibilità che le acque provenienti da monte (in particolare dalla prosecuzione di via monte Cucco verso est e verso la località Mezzomonte) potessero pervenire nell'area di lottizzazione. In un sopralluogo eseguito con il tecnico della circoscrizione questa ipotesi era stata esclusa in quanto egli sosteneva che era presente un pozzo di dispersione che le assorbiva con efficacia. Le osservazioni eseguite nel corso dei sopralluoghi effettuati per questa integrazione smentiscono però tale notizia in quanto si sono osservati profondi solchi erosivi e fenomeni di trasporto solido cagionati da tali acque che si immettono nell'area da lottizzare (vedi fig. 4), a fronte di eventi piovosi non particolarmente intensi. Si ritiene quindi indispensabile prevedere nel progetto opere atte ad interdire tali ingressioni di acque che dovrebbero essere più correttamente gestite.

Fig. 4: solchi erosivi dovuti alle acque scaricate dalla strada che si dirama verso est (proseguimento di via monte Cucco)

Per ogni altra considerazione si fa riferimento alla Valutazione di Compatibilità Idraulica - rev. 04 del 29 aprile scorso. In particolare si richiama l'attenzione sulle acque esterne alla lottizzazione che vi confluiscono dalla strada che scende da Mezzomonte (prosecuzione verso est di via monte Cucco che richiedono più efficaci misure di gestione.
