CAVOUR, C.SO

0042

Descrizione prestazionale dell'intervento

Data del sopralluogo: 28/11/2017

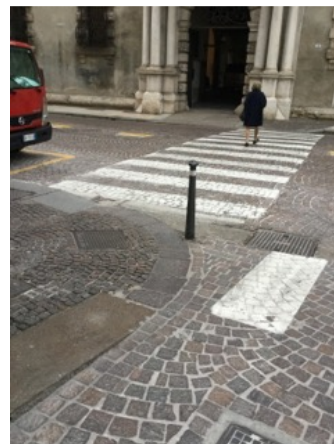
Foto del rilievo

Criticità

Inadeguatezza di segnalazione tattile per non vedenti

Intercettazione dell'attraversamento pedonale attraverso la **collocazione di adeguata segnaletica tattile sul marciapiede**.
Se non vi è semaforo, sarà sufficiente sbarrare il marciapiede, all'altezza del centro della zona zebra, con il Codice di DIREZIONE RETTILINEA che terminerà 40 cm prima del confine fra scivolo e zona carrabile con il Codice di PERICOLO VALICABILE che deve coprire tutta la luce dello scivolo.

Materiale suggerito: **Tipo LogesVetEvolution**
