CANTORE, VIA A.

0003

Descrizione prestazionale dell'intervento

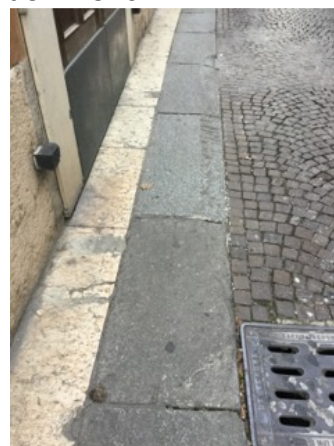
Foto del rilievo

Criticità

Passo carraio inadeguato

Adeguamento passo carraio (in **pietra**) tramite realizzazione di marciapiedi in **rilevato** (quota accesso immobile) e rampe di raccordo al percorso esistente, con pendenza 5% (massima 8%); il passo carraio sarà completo di elemento di raccordo per il passaggio dei veicoli; la porzione di percorso utile per i pedoni deve essere di larghezza minima 100 cm.

Materiale suggerito: **Granito**
