# CAVOUR, C.SO

**0050**

## Descrizione prestazionale dell'intervento

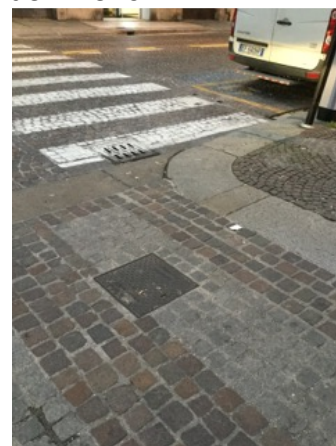
## Foto del rilievo

## Criticità

Inadeguatezza di segnalazione tattile per non vedenti

**Intercettazione dell'attraversamento pedonale** attraverso la **collocazione di adeguata segnaletica tattile sul marciapiede**.  
Se non vi è semaforo, sarà sufficiente sbarrare il marciapiede, all'altezza del centro della zona zebra, con il Codice di DIREZIONE RETTILINEA che terminerà 40 cm prima del confine fra scivolo e zona carrabile con il Codice di PERICOLO VALICABILE che deve coprire tutta la luce dello scivolo.

Materiale suggerito: **Tipo LogesVetEvolution**
