# SCALETTE RUBIANI, P.TTA

**0053**

## Descrizione prestazionale dell'intervento

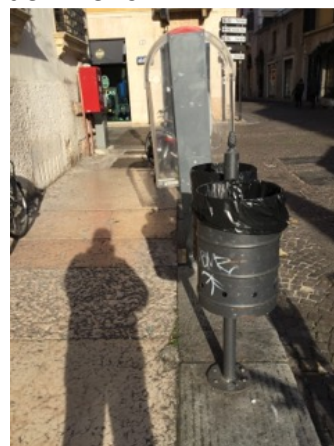
## Foto del rilievo

## Criticità

Ostacolo costituito da cabina telefonica

Ricollocare la cabina telefonica verso il margine esterno o interno, qualora possibile, del percorso pedonale in modo da non costituire intralcio per le persone non vedenti e ipovedenti o persone anziane accompagnate.

Evidenziare la trasparenza
