# ARMANDO DIAZ, VIA

**0019**

## Descrizione prestazionale dell'intervento

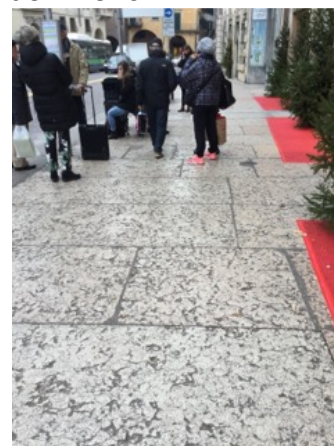
## Foto del rilievo

**Assenza** di segnalazione **tattilo-plantare** per l'intercettazione di pubblici servizi (Targa tattile, fermata del mezzo pubblico)

Inserimento di segnalazione tattile costituita da fascia di larghezza 60 cm trattata a **righe parallele** con funzione di orientamento. Il percorso tattile termina con una segnaletica di "Attenzione/Servizio", ossia una striscia di 40 cm di profondità posta in prossimità della palina o della pensilina qualora esistente.

Il materiale da utilizzarsi deve essere consono al contesto in cui si trova. Sono da evitarsi materiali in gomma incollati ma bensì piastrelle di ceramica, pietra lavorata in superficie o materiale autobloccante.

Materiale suggerito: **Tipo LogesVetEvolution**
