OBERDAN, VIA G.

Descrizione prestazionale dell'intervento

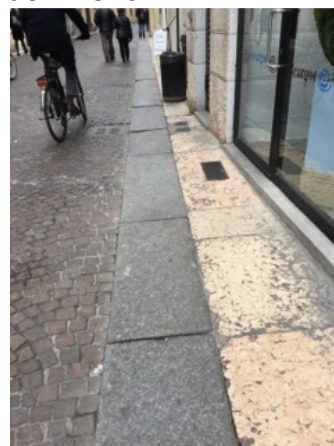
0031

Percorso in rilevato con sconnessioni, buche, mancata finitura, deformazioni

Adeguamento del percorso tramite **demolizione e rifacimento del marciapiedi in rilevato**, con le seguenti caratteristiche:

- altezza massima 12 cm dal piano carrabile;
- larghezza minima 150 cm; in presenza di cospicuo flusso pedonale è consigliata larghezza 200 cm; è ammessa larghezza minima 100 cm solo in caso di restrizioni puntuali o di breve lunghezza (massimo 10 m);
- pendenza longitudinale 5% (massimo 8%);
- pendenza trasversale 1%;
- altezza minima libera da ostacoli 220 cm da piano di calpestio;
- finitura tale da rendere il piano di calpestio accessibile.

Occorre fare una buona rasatura della finitura superficiale per evitare di creare altre criticità sulla pavimentazione per le persone con difficoltà motorie.

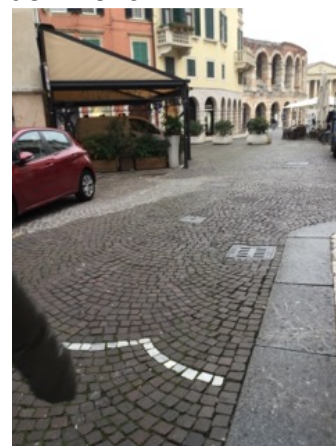
0032

Assenza di attraversamento pedonale rialzato.

Nuova realizzazione di attraversamento pedonale rialzato rispetto alla quota della sede carrabile, al fine di favorire la continuità del percorso pedonale e aumentare il livello di sicurezza dei pedoni; il raccordo con la sede carrabile a raso avverrà tramite ampio dissuasore di velocità, realizzato con materiale e finitura tali da pre-segnalare adeguatamente l'attraversamento. L'attraversamento sarà completo di eventuali raccordi al percorso pedonale esistente e di segnaletica tattile a pavimento (segnale pericolo valicabile) ad evidenziare la delimitazione tra sede pedonale e carrabile; realizzazione di zebra di larghezza minima 250 cm.

Per quanto attiene alle caratteristiche dimensionali dell'attraversamento, si conferma che un'altezza della piattaforma di 10 cm costituisce un adeguato compromesso fra le esigenze dei pedoni e quelle degli automobilisti. La lunghezza della piattaforma può variare anche in modo considerevole, in relazione alla posizione dell'attraversamento, alla consistenza dei flussi pedonali e alla composizione dei flussi veicolari. Per le strade locali si consiglia una lunghezza media della piattaforma di 4-5 m, che può essere occasionalmente aumentata in corrispondenza di flussi pedonali intensi o di passaggi frequenti di mezzi pesanti. Occorre fare una buona rasatura della finitura superficiale per evitare di creare altre criticità sulla pavimentazione derivanti da diverse sovrapposizioni di bitume, pessimi raccordi con l'impiantistica sotterranea.

Rialzare parte della sede stradale in porfido per consentire un attraversamento a raso, ovvero poter salire sull'altro lato.
