**OBERDAN, VIA G.****0023**

Descrizione prestazionale dell'intervento

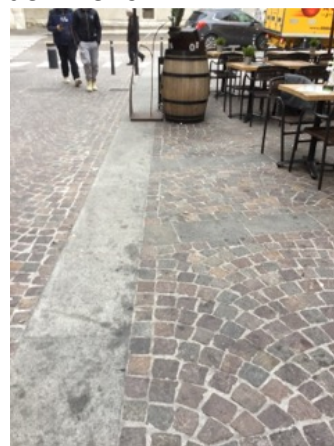
Foto del rilievo

Ostacolo costituito da **arredo mobile per la ristorazione**

**Delimitazione dell'ingombro** in modo che l'arredo non costituisca ostacolo al percorso pedonale.  
La larghezza minima da lasciare libera è almeno 150 cm.

Accertarsi più volte che l'arredo mobile resti nello spazio concordato.

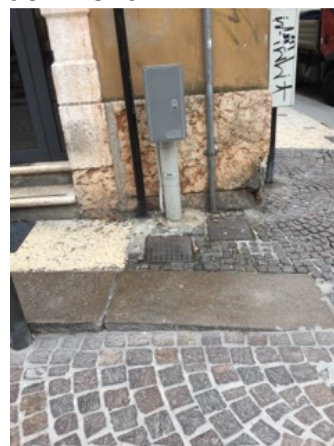
Foto del rilievo

Ostacolo costituito da **struttura o manufatto edilizio o tecnologico** sporgente

**Eliminazione** dell'elemento che costituisce ostacolo alla mobilità di chiunque utilizzi lo spazio pedonale.

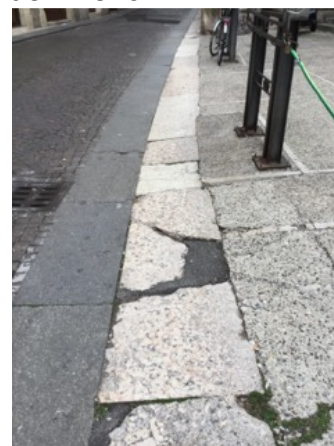
## Foto del rilievo

**Percorso in rilevato** con sconnessioni, buche, mancata finitura, deformazioni

Adeguamento del percorso tramite **demolizione e rifacimento del marciapiedi in rilevato**, con le seguenti caratteristiche:

- altezza massima 12 cm dal piano carrabile;
- larghezza minima 150 cm; in presenza di cospicuo flusso pedonale è consigliata larghezza 200 cm; è ammessa larghezza minima 100 cm solo in caso di restrizioni puntuali o di breve lunghezza (massimo 10 m);
- pendenza longitudinale 5% (massimo 8%);
- pendenza trasversale 1%;
- altezza minima libera da ostacoli 220 cm da piano di calpestio;
- finitura tale da rendere il piano di calpestio accessibile.

Occorre fare una buona rasatura della finitura superficiale per evitare di creare altre criticità sulla pavimentazione per le persone con difficoltà motorie.

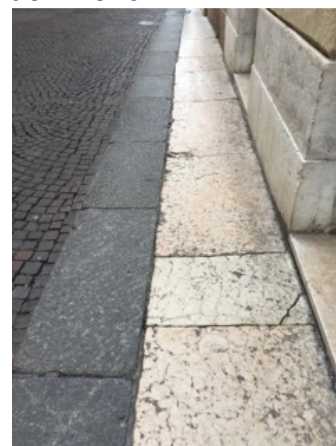
Foto del rilievo

Pavimentazione con **sconnessioni dovute alle fugature**

**Rifacimento della fugatura** tramite asportazione materiale eventualmente sporgente e ripristino materiale dove mancante, con stilatura adeguata al fine di ottenere perfetta complanarietà tra gli elementi costituenti la pavimentazione.

Occorre fare una buona rasatura della finitura superficiale (attraverso la compattazione e la rullatura del materiale) per evitare di creare altre criticità sulla pavimentazione per le persone con difficoltà motorie. Ovvero non creare spessori e fonti di inciampo.

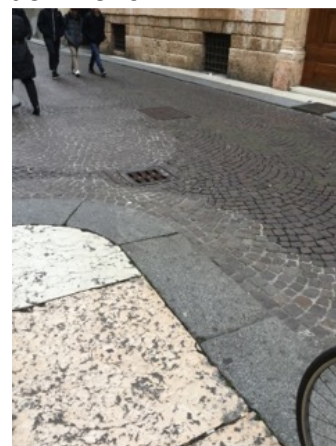
## Foto del rilievo

**Assenza** di attraversamento pedonale rialzato.

**Nuova realizzazione** di attraversamento pedonale rialzato rispetto alla quota della sede carrabile, al fine di favorire la continuità del percorso pedonale e aumentare il livello di sicurezza dei pedoni; il raccordo con la sede carrabile a raso avverrà tramite ampio dissuasore di velocità, realizzato con materiale e finitura tali da pre-segnalare adeguatamente l'attraversamento. L'attraversamento sarà completo di eventuali raccordi al percorso pedonale esistente e di segnaletica tattile a pavimento (segnale pericolo valicabile) ad evidenziare la delimitazione tra sede pedonale e carrabile; realizzazione di zebraure di larghezza minima 250 cm. La pavimentazione utilizzata, sarà la medesima già presente.

Per quanto attiene alle caratteristiche dimensionali dell'attraversamento, si conferma che un'altezza della piattaforma di 10 cm costituisce un adeguato compromesso fra le esigenze dei pedoni e quelle degli automobilisti. La lunghezza della piattaforma può variare anche in modo considerevole, in relazione alla posizione dell'attraversamento, alla consistenza dei flussi pedonali e alla composizione dei flussi veicolari. Per le strade locali si consiglia una lunghezza media della piattaforma di 4-5 m, che può essere occasionalmente aumentata in corrispondenza di flussi pedonali intensi o di passaggi frequenti di mezzi pesanti. Occorre fare una buona rasatura della finitura superficiale per evitare di creare altre criticità sulla pavimentazione derivanti da diverse sovrapposizioni di bitume, pessimi raccordi con l'impiantistica sotterranea.

Rialzare parte della sede stradale in porfido per consentire un attraversamento a raso, ovvero bypassare la strettoia e salire sull'altro lato.

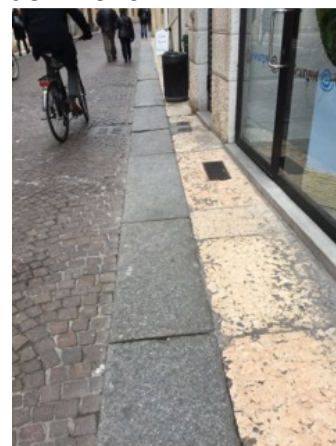
### Foto del rilievo

**Percorso in rilevato** con sconnessioni, buche, mancata finitura, deformazioni

Adeguamento del percorso tramite **demolizione e rifacimento del marciapiedi in rilevato**, con le seguenti caratteristiche:

- altezza massima 12 cm dal piano carrabile;
- larghezza minima 150 cm; in presenza di cospicuo flusso pedonale è consigliata larghezza 200 cm; è ammessa larghezza minima 100 cm solo in caso di restrizioni puntuali o di breve lunghezza (massimo 10 m);
- pendenza longitudinale 5% (massimo 8%);
- pendenza trasversale 1%;
- altezza minima libera da ostacoli 220 cm da piano di calpestio;
- finitura tale da rendere il piano di calpestio accessibile.

Occorre fare una buona rasatura della finitura superficiale per evitare di creare altre criticità sulla pavimentazione per le persone con difficoltà motorie.

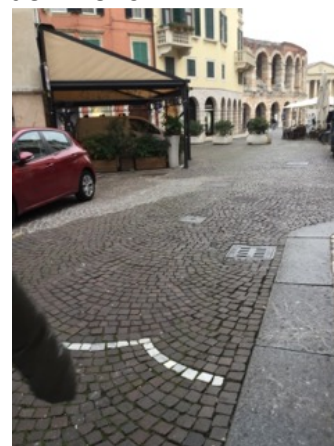
### Foto del rilievo

**Assenza** di attraversamento pedonale rialzato.

**Nuova realizzazione** di attraversamento pedonale rialzato rispetto alla quota della sede carrabile, al fine di favorire la continuità del percorso pedonale e aumentare il livello di sicurezza dei pedoni; il raccordo con la sede carrabile a raso avverrà tramite ampio dissuasore di velocità, realizzato con materiale e finitura tali da pre-segnalare adeguatamente l'attraversamento. L'attraversamento sarà completo di eventuali raccordi al percorso pedonale esistente e di segnaletica tattile a pavimento (segnale pericolo valicabile) ad evidenziare la delimitazione tra sede pedonale e carrabile; realizzazione di zebraure di larghezza minima 250 cm.

Per quanto attiene alle caratteristiche dimensionali dell'attraversamento, si conferma che un'altezza della piattaforma di 10 cm costituisce un adeguato compromesso fra le esigenze dei pedoni e quelle degli automobilisti. La lunghezza della piattaforma può variare anche in modo considerevole, in relazione alla posizione dell'attraversamento, alla consistenza dei flussi pedonali e alla composizione dei flussi veicolari. Per le strade locali si consiglia una lunghezza media della piattaforma di 4-5 m, che può essere occasionalmente aumentata in corrispondenza di flussi pedonali intensi o di passaggi frequenti di mezzi pesanti. Occorre fare una buona rasatura della finitura superficiale per evitare di creare altre criticità sulla pavimentazione derivanti da diverse sovrapposizioni di bitume, pessimi raccordi con l'impiantistica sotterranea.

Rialzare parte della sede stradale in porfido per consentire un attraversamento a raso, ovvero poter salire sull'altro lato.
