OBERDAN, VIA G.

Descrizione prestazionale dell'intervento

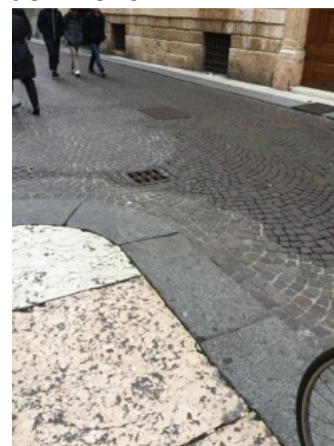
Foto del rilievo

Assenza di attraversamento pedonale rialzato.

Nuova realizzazione di attraversamento pedonale rialzato rispetto alla quota della sede carrabile, al fine di favorire la continuità del percorso pedonale e aumentare il livello di sicurezza dei pedoni; il raccordo con la sede carrabile a raso avverrà tramite ampio dissuasore di velocità, realizzato con materiale e finitura tali da pre-segnalare adeguatamente l'attraversamento. L'attraversamento sarà completo di eventuali raccordi al percorso pedonale esistente e di segnaletica tattile a pavimento (segnale pericolo valicabile) ad evidenziare la delimitazione tra sede pedonale e carrabile; realizzazione di zebraure di larghezza minima 250 cm.

Per quanto attiene alle caratteristiche dimensionali dell'attraversamento, si conferma che un'altezza della piattaforma di 10 cm costituisce un adeguato compromesso fra le esigenze dei pedoni e quelle degli automobilisti. La lunghezza della piattaforma può variare anche in modo considerevole, in relazione alla posizione dell'attraversamento, alla consistenza dei flussi pedonali e alla composizione dei flussi veicolari. Per le strade locali si consiglia una lunghezza media della piattaforma di 4-5 m, che può essere occasionalmente aumentata in corrispondenza di flussi pedonali intensi o di passaggi frequenti di mezzi pesanti. Occorre fare una buona rasatura della finitura superficiale per evitare di creare altre criticità sulla pavimentazione derivanti da diverse sovrapposizioni di bitume, pessimi raccordi con l'impiantistica sotterranea.

Rialzare parte della sede stradale in porfido per consentire un attraversamento a raso, ovvero bypassare la strettoia e salire sull'altro lato.
