OBERDAN, VIA G.

Descrizione prestazionale dell'intervento

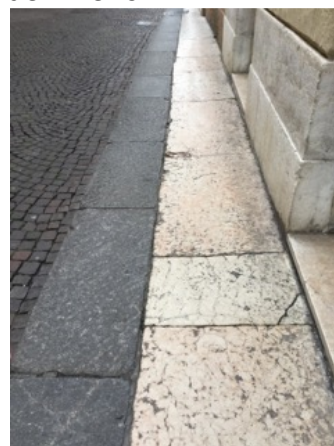
0029

Pavimentazione con **sconnessioni dovute alle fugature**

Rifacimento della fugatura tramite asportazione materiale eventualmente sporgente e ripristino materiale dove mancante, con stilatura adeguata al fine di ottenere perfetta complanarietà tra gli elementi costituenti la pavimentazione.

Occorre fare una buona rasatura della finitura superficiale (attraverso la compattazione e la rullatura del materiale) per evitare di creare altre criticità sulla pavimentazione per le persone con difficoltà motorie. Ovvero non creare spessori e fonti di inciampo.

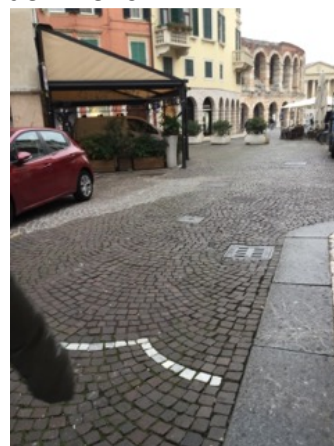
0032

Assenza di attraversamento pedonale rialzato.

Nuova realizzazione di attraversamento pedonale rialzato rispetto alla quota della sede carrabile, al fine di favorire la continuità del percorso pedonale e aumentare il livello di sicurezza dei pedoni; il raccordo con la sede carrabile a raso avverrà tramite ampio dissuasore di velocità, realizzato con materiale e finitura tali da pre-segnalare adeguatamente l'attraversamento. L'attraversamento sarà completo di eventuali raccordi al percorso pedonale esistente e di segnaletica tattile a pavimento (segnale pericolo valicabile) ad evidenziare la delimitazione tra sede pedonale e carrabile; realizzazione di zebraure di larghezza minima 250 cm.

Per quanto attiene alle caratteristiche dimensionali dell'attraversamento, si conferma che un'altezza della piattaforma di 10 cm costituisce un adeguato compromesso fra le esigenze dei pedoni e quelle degli automobilisti. La lunghezza della piattaforma può variare anche in modo considerevole, in relazione alla posizione dell'attraversamento, alla consistenza dei flussi pedonali e alla composizione dei flussi veicolari. Per le strade locali si consiglia una lunghezza media della piattaforma di 4-5 m, che può essere occasionalmente aumentata in corrispondenza di flussi pedonali intensi o di passaggi frequenti di mezzi pesanti. Occorre fare una buona rasatura della finitura superficiale per evitare di creare altre criticità sulla pavimentazione derivanti da diverse sovrapposizioni di bitume, pessimi raccordi con l'impiantistica sotterranea.

Rialzare parte della sede stradale in porfido per consentire un attraversamento a raso, ovvero poter salire sull'altro lato.
