CANTORE, VIA A.**0010**

Descrizione prestazionale dell'intervento

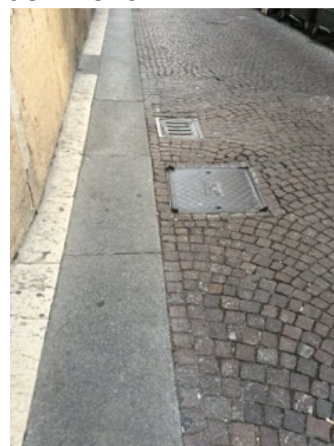
Foto del rilievo

Criticità

Intervento complesso

Per la superficie indicata, rialzare la pavimentazione stradale in modo da raccordarsi con il marciapiede esistente e consentire ai pedoni di proseguire nella direzione desiderata. La larghezza del marciapiede esistente è di cm.70
