CAVOUR, C.SO

0043

Descrizione prestazionale dell'intervento

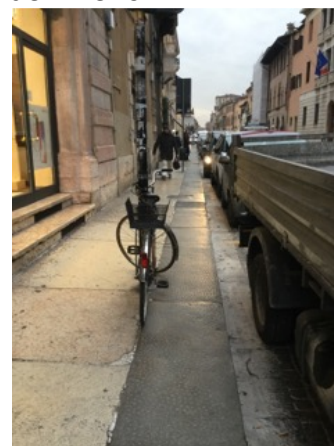
Foto del rilievo

Ostacolo costituito da base fissa a corredo di indicazione **segnaletica o cartello pubblicitario o cartello di fermata autobus**

Ricollocare il supporto verticale verso il margine esterno o interno, qualora possibile, del percorso pedonale in modo da non costituire intralcio per le persone non vedenti e ipovedenti o persone anziane accompagnate.
