POMODORO, V.LO

0100

Descrizione prestazionale dell'intervento

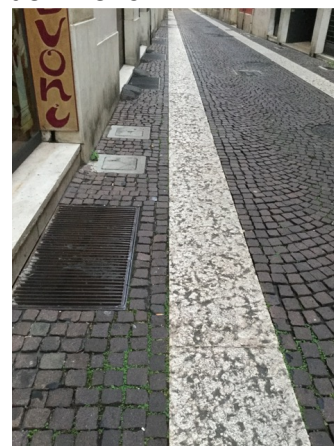
Foto del rilievo

Criticità

Pavimentazione con **sconnessioni dovute alle fugature**

Rifacimento della fugatura tramite asportazione materiale eventualmente sporgente e ripristino materiale dove mancante, con stilatura adeguata al fine di ottenere perfetta complanarietà tra gli elementi costituenti la pavimentazione.

Occorre fare una buona rasatura della finitura superficiale (attraverso la compattazione e la rullatura del materiale) per evitare di creare altre criticità sulla pavimentazione per le persone con difficoltà motorie. Ovvero non creare spessori e fonti di inciampo.

Intervenire per 50 cm su un lato e 50 cm sull'altro per garantire una minore rugosità della pavimentazione, scegliendo di intervenire sul lato negozi (numeri dispari).

Materiale suggerito: **Conglomerato cementizio**
