CANTORE, VIA A.**0011**

Descrizione prestazionale dell'intervento

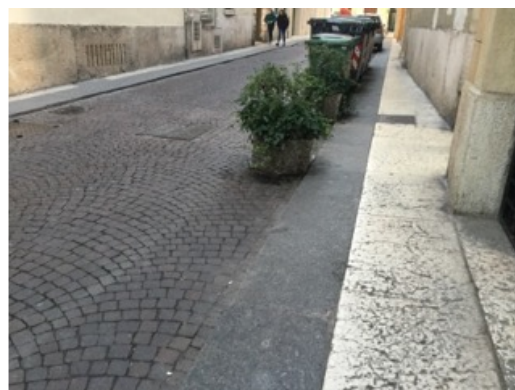
Foto del rilievo

Criticità

Intervento complesso

Rialzare tutta la strada per consentire un attraversamento verso vicolo Rensi.

Materiale suggerito: **Porfido cubetto 8x8**
