## CATTANEO, VIA CARLO

### Descrizione prestazionale dell'intervento

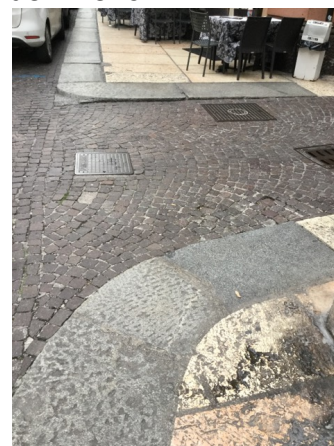
### Foto del rilievo

**Marciapiede di dimensioni ridotte.**

**Rialzo della sede stradale sino alla quota del cordolo del marciapiede**, al fine di favorire la continuità del percorso pedonale ed eventuale attraversamento dei pedoni sull'altro lato della strada.

La necessità è data dal garantire la continuità della direzione in situazioni in cui il marciapiede rialzato ha larghezze inferiori a cm. 75. La stessa soluzione si adotta anche nel caso di ingresso a vicoli ed, in ogni caso, in area Z.T.L. o pedonale.

Occorre fare una buona rasatura della finitura superficiale per evitare di creare altre criticità sulla pavimentazione derivanti da diverse sovrapposizioni di bitume, pessimi raccordi con l'impiantistica sotterranea.
