# MARIO, VIA ALBERTO

**0035**

## Descrizione prestazionale dell'intervento

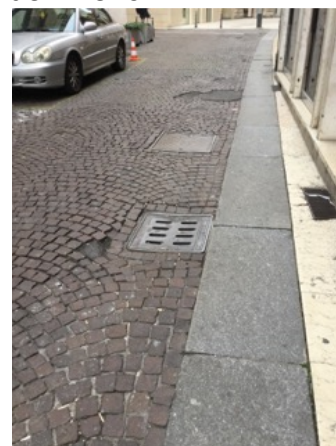
## Foto del rilievo

## Criticità

**Assenza** di attraversamento pedonale rialzato.

**Nuova realizzazione** di attraversamento pedonale rialzato rispetto alla quota della sede carrabile, al fine di favorire la continuità del percorso pedonale e aumentare il livello di sicurezza dei pedoni; il raccordo con la sede carrabile a raso avverrà tramite ampio dissuasore di velocità, realizzato con materiale e finitura tali da pre-segnalare adeguatamente l'attraversamento. L'attraversamento sarà completo di eventuali raccordi al percorso pedonale esistente e di segnaletica tattile a pavimento (segnale pericolo valicabile) ad evidenziare la delimitazione tra sede pedonale e carrabile; realizzazione di zebraure di larghezza minima 250 cm.

Rialzare parte della sede stradale in porfido per consentire un attraversamento a raso, ovvero poter salire sull'altro lato.

Materiale suggerito: **Porfido**
