ARMANDO DIAZ, VIA

0022

Descrizione prestazionale dell'intervento

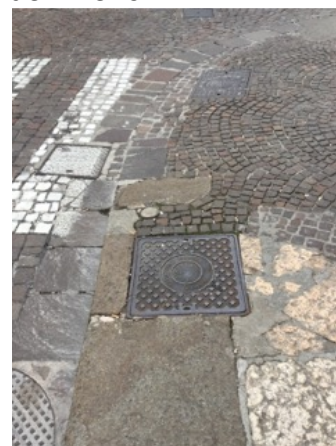
Foto del rilievo

Criticità

Inadeguatezza di segnalazione tattile per non vedenti

Intercettazione dell'attraversamento pedonale attraverso la **collocazione di adeguata segnaletica tattile sul marciapiede**.
Se non vi è semaforo, sarà sufficiente sbarrare il marciapiede, all'altezza del centro della zona zebra, con il Codice di DIREZIONE RETTILINEA che terminerà 40 cm prima del confine fra scivolo e zona carrabile con il Codice di PERICOLO VALICABILE che deve coprire tutta la luce dello scivolo.

Materiale suggerito: **Tipo LogesVetEvolution**
