ARMANDO DIAZ, VIA

N. Intervento

0020

Descrizione prestazionale dell'intervento

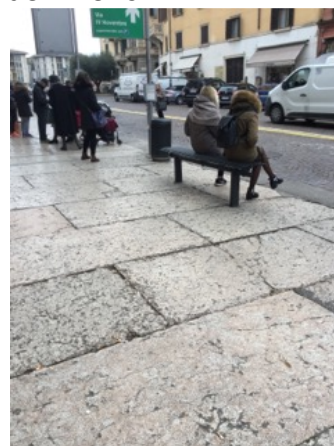
Foto del rilievo

Criticità

Panchina con **forme spigolose**

Sostituzione della panchina esistente con modello idoneo all'uso da parte di ogni tipo di utente e nel contempo non costituisca pericolo per i passanti che transitano nell'area circostante.

Legge 118/1971 art. 27

Legge 41/1986 art. 32

Legge 104/1992 art. 24

D.M. 236/89 art. 4.2.1 - 8.2

D.P.R. 503/96 art. 9
