## ARMANDO DIAZ, VIA

**0015**

Descrizione prestazionale dell'intervento

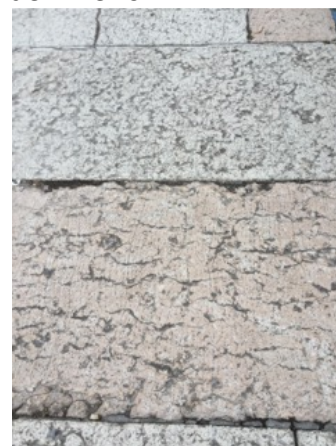
Foto del rilievo

Criticità

Pavimentazione con **sconnessioni dovute alle fugature**

**Rifacimento della fugatura** tramite asportazione materiale eventualmente sporgente e ripristino materiale dove mancante, con stilatura adeguata al fine di ottenere perfetta complanarietà tra gli elementi costituenti la pavimentazione.

Occorre fare una buona rasatura della finitura superficiale (attraverso la compattazione e la rullatura del materiale) per evitare di creare altre criticità sulla pavimentazione per le persone con difficoltà motorie. Ovvero non creare spessori e fonti di inciampo.

Materiale suggerito: **Conglomerato cementizio**
