ARMANDO DIAZ, VIA

0016

Descrizione prestazionale dell'intervento

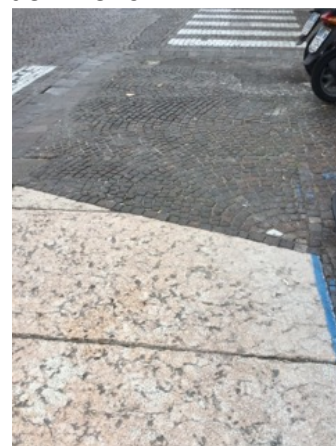
Foto del rilievo

Criticità

Inadeguatezza di segnalazione tattile per non vedenti

Intercettazione dell'attraversamento pedonale attraverso la **collocazione di adeguata segnaletica tattile sul marciapiede**.
Se non vi è semaforo, sarà sufficiente sbarrare il marciapiede, all'altezza del centro della zona zebra, con il Codice di DIREZIONE RETTILINEA che terminerà 40 cm prima del confine fra scivolo e zona carrabile con il Codice di PERICOLO VALICABILE che deve coprire tutta la luce dello scivolo.

Materiale suggerito: **Tipo LogesVetEvolution**
