S. FELICITA, VIA

1017

Descrizione prestazionale dell'intervento

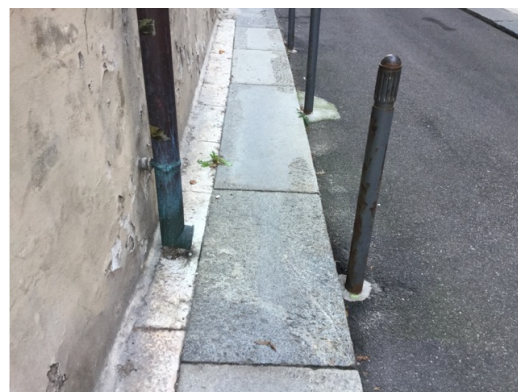
Foto del rilievo

Criticità

Ostacolo costituito da base fissa a corredo di indicazione segnaletica, cartello pubblicitario, cartello di fermata autobus, indicazione semaforica o impianto di

La presenza del pluviale riduce il passaggio pedonale alla dimensione inferiore ai 70 cm si può pensare a uno spostamento del più viale fino al punto di colonna in modo da posizionarlo in una zona del marciapiede più larga

Ricollocare il supporto verticale verso il margine esterno o interno, qualora possibile, del percorso pedonale in modo da non costituire intralcio per le persone non vedenti e sub vedenti o persone anziane accompagnate.
