S. FELICITA, VIA

N. Intervento

1015

Descrizione prestazionale dell'intervento

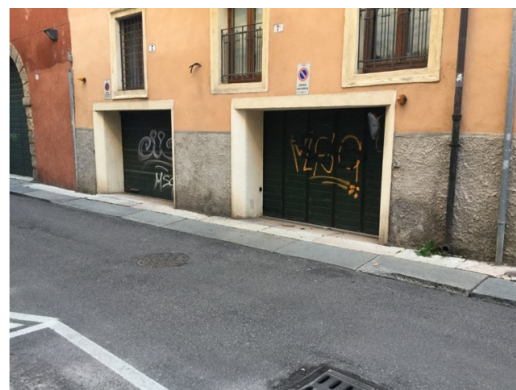
Foto del rilievo

Criticità

Passo carraio inadeguato

Adeguamento passo carraio (in **pietra**) tramite realizzazione di marciapiedi in **rilevato** (quota accesso immobile) e rampe di raccordo al percorso esistente, con pendenza 5% (massima 8%); il passo carraio sarà completo di elemento di raccordo per il passaggio dei veicoli; la porzione di percorso utile per i pedoni deve essere di larghezza minima 100 cm.

Materiale suggerito: **Trachite**
