PIGNA, VIA

1025

Descrizione prestazionale dell'intervento

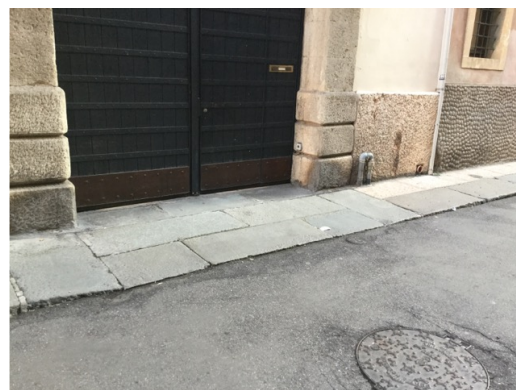
Foto del rilievo

Criticità

Passo carraio inadeguato

Adeguamento passo carraio (in **pietra**) tramite realizzazione di marciapiedi in **rilevato** (quota accesso immobile) e rampe di raccordo al percorso esistente, con pendenza 5% (massima 8%); il passo carraio sarà completo di elemento di raccordo per il passaggio dei veicoli; la porzione di percorso utile per i pedoni deve essere di larghezza minima 100 cm.

Materiale suggerito: **Pietra di Prun**
