PIGNA, VIA

1022

Descrizione prestazionale dell'intervento

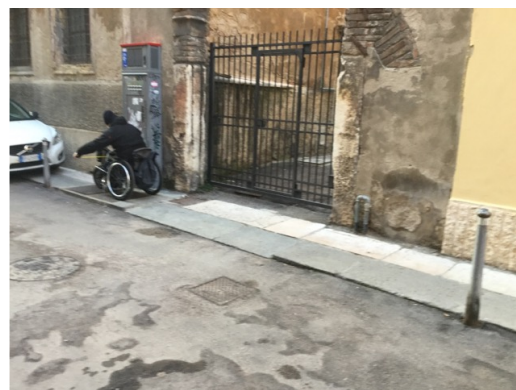
Foto del rilievo

Criticità

Passo carraio inadeguato

Adeguamento passo carraio (in **pietra**) tramite realizzazione di marciapiedi in **rilevato** (quota accesso immobile) e rampe di raccordo al percorso esistente, con pendenza 5% (massima 8%); il passo carraio sarà completo di elemento di raccordo per il passaggio dei veicoli; la porzione di percorso utile per i pedoni deve essere di larghezza minima 100 cm.

Materiale suggerito: **Pietra di Prun**
