# DE CANAL, V.LO B.

# 1091

## Descrizione prestazionale dell'intervento

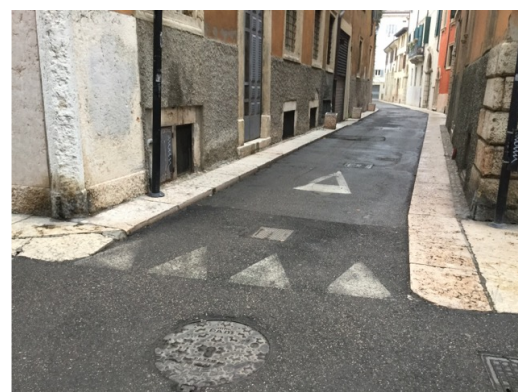
## Foto del rilievo

**Assenza di attraversamento**  
pedonale a raso

**Nuova realizzazione** di attraversamento pedonale **a raso**, tramite adeguamento dei raccordi al percorso pedonale esistente e inserimento di segnaletica tattile a pavimento (segnale pericolo valicabile) ad evidenziare la delimitazione tra sede pedonale e carrabile; realizzazione di zebraure di larghezza minima 250 cm. La pavimentazione utilizzata nell'attraversamento, sarà la medesima già presente.

Occorre fare una buona rasatura della finitura superficiale per evitare di creare altre criticità sulla pavimentazione derivanti da diverse sovrapposizioni di bitume, pessimi raccordi con l'impiantistica sotterranea.
