CAPPELLETTA, VIA

1003

Descrizione prestazionale dell'intervento

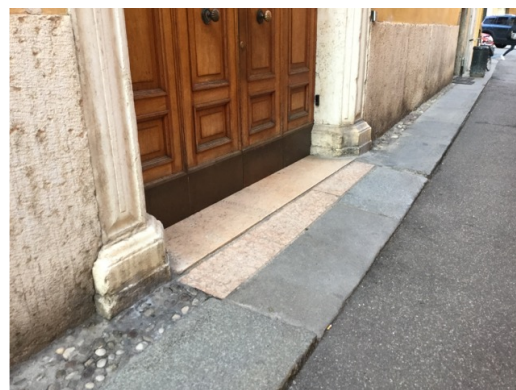
Foto del rilievo

Criticità

Passo carraio inadeguato

Adeguamento passo carraio (in **pietra**) tramite realizzazione di marciapiedi in **rilevato** (quota accesso immobile) e rampe di raccordo al percorso esistente, con pendenza 5% (massima 8%); il passo carraio sarà completo di elemento di raccordo per il passaggio dei veicoli; la porzione di percorso utile per i pedoni deve essere di larghezza minima 100 cm.

Materiale suggerito: **Granito**
