PIGNA, VIA

N. Intervento

1030

Descrizione prestazionale dell'intervento

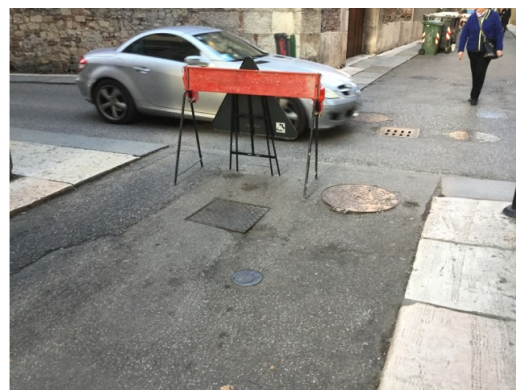
Foto del rilievo

Criticità

Assenza di attraversamento
pedonale a raso

Nuova realizzazione di attraversamento pedonale **a raso**, tramite adeguamento dei raccordi al percorso pedonale esistente e inserimento di segnaletica tattile a pavimento (segnale pericolo valicabile) ad evidenziare la delimitazione tra sede pedonale e carrabile; realizzazione di zebraure di larghezza minima 250 cm. La pavimentazione utilizzata nell'attraversamento, sarà la medesima già presente.

Occorre fare una buona rasatura della finitura superficiale per evitare di creare altre criticità sulla pavimentazione derivanti da diverse sovrapposizioni di bitume, pessimi raccordi con l'impiantistica sotterranea.
