CAPPELLETTA, VIA

1001

Descrizione prestazionale dell'intervento

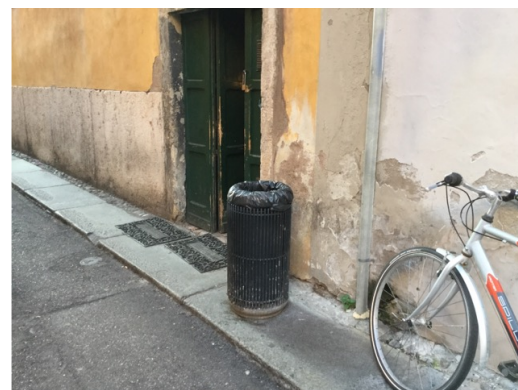
Foto del rilievo

Criticità

Ostacolo costituito da **cestino getta rifiuti**

Ricollocare il cestino getta rifiuti verso il margine esterno o interno, qualora possibile, del percorso pedonale in modo da non costituire intralcio per le persone non vedenti e sub vedenti o persone anziane accompagnate.
