VERITA', VIA A.

1080

Descrizione prestazionale dell'intervento

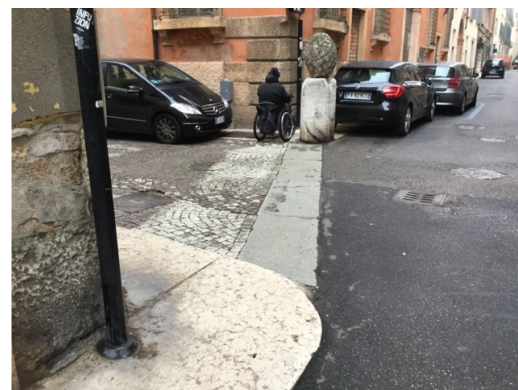
Foto del rilievo

Criticità

Assenza di attraversamento
pedonale a raso

Nuova realizzazione di attraversamento pedonale **a raso**, tramite adeguamento dei raccordi al percorso pedonale esistente e inserimento di segnaletica tattile a pavimento (segnale pericolo valicabile) ad evidenziare la delimitazione tra sede pedonale e carrabile; realizzazione di zebraure di larghezza minima 250 cm. La pavimentazione utilizzata nell'attraversamento, sarà la medesima già presente.

Occorre fare una buona rasatura della finitura superficiale per evitare di creare altre criticità sulla pavimentazione derivanti da diverse sovrapposizioni di bitume, pessimi raccordi con l'impiantistica sotterranea.

Materiale suggerito: **Porfido cubetto 8x8**
