## DE CANAL, V.LO B.

N. Intervento

**1044**

### Descrizione prestazionale dell'intervento

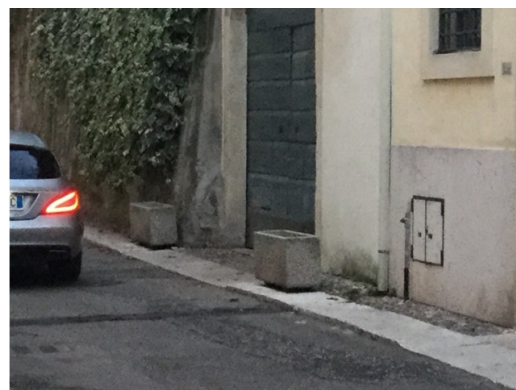
### Foto del rilievo

Ostacolo costituito da fioriera, albero o cespuglio

Lungo lato di una via in corrispondenza di un passo carraio e di un altro accesso sono presenti numero quattro fioriere da riposizionare o eliminare

**Ricollocazione** dell'oggetto esistente lasciando un passaggio netto per i pedoni di almeno cm 120 in larghezza.
