# PIGNA, VIA

**1024**

## Descrizione prestazionale dell'intervento

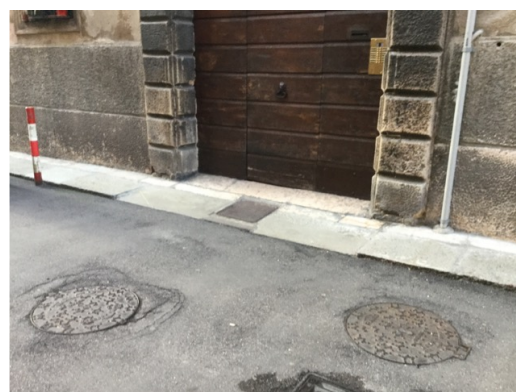
## Foto del rilievo

## Criticità

Passo carraio inadeguato

Adeguamento passo carraio (in **pietra**) tramite realizzazione di marciapiedi in **rilevato** (quota accesso immobile) e rampe di raccordo al percorso esistente, con pendenza 5% (massima 8%); il passo carraio sarà completo di elemento di raccordo per il passaggio dei veicoli; la porzione di percorso utile per i pedoni deve essere di larghezza minima 100 cm.

Materiale suggerito: **Pietra di Prun**
